Sembrancher

Commune de Sembrancher, district d'Entremont, canton du Valais

ISOS
Ortsbilder®

ISOS
Inventaire des sites construits à protéger
en Suisse

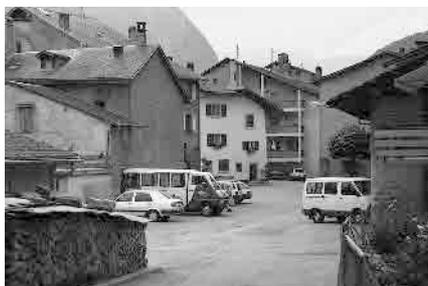
1.0.10	Fontaine à bassin en pierre monolithique de grande taille et chèvre en pierre						o		
	1.0.11	Vide de construction, suite à des démolitions, rompant la continuité spatiale de la place centrale						o		1

Type	Numéro	Désignation	Catégorie d'inventaire	Qualité spatiale	Qualité hist.-arch.	Signification	Obj. de sauvegarde	Observation	Perturbation	Photo n°
	1.0.14	Démolition créant un vide de construction ; découvre face à la place centrale un nouveau pignon largement percé et muni de balcons en béton							o	1

La démolition d'une partie de la rangée délimitant le front oriental de la place centrale (1.0.11) provoque une dévalorisation importante de sa définition spatiale. La réalisation d'une nouvelle construction, respectant les gabarits des immeubles voisins, paraît souhaitable. Dans ce cas aussi, un concours garantirait une solution optimale.

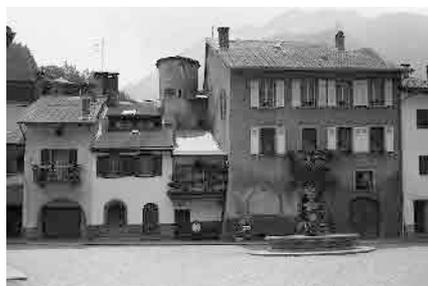
2 Front nord de la place centrale

1.0.8	Place centrale dominée par une fontaine ovale des années 1950, remplaçant une fontaine à deux bassins en pierre traditionnelle						o		2,3
	1.0.9	Dépendances et fontaine traditionnelle dominant la route de passage						o

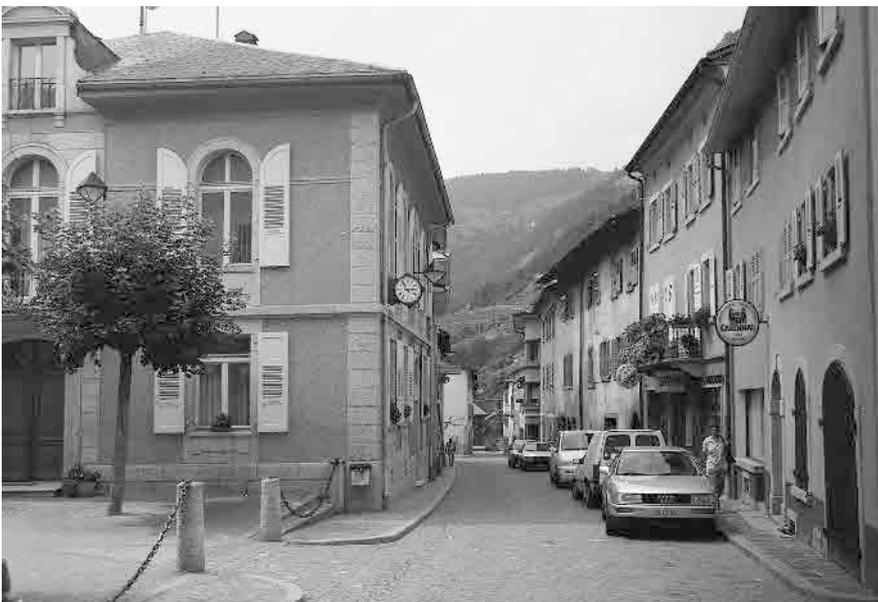
11 Maison de commune, datée 1892

EI	1.0.3	Maison Luder, datée 1765 sur la porte d'entrée, délimitant la place de l'église				X	A			16,17
EI	1.0.4	Maison de commune datée 1892 ; chaînes d'angle et encadrements en granit				X	A			11,15
EI	1.0.5	Souste d'origine médiévale ; dès 1439, les charretiers empruntant le col devaient y déposer leurs marchandises				X	A			15

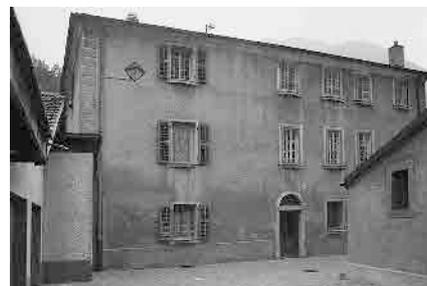
14 Cure, 18^e s.

PE	II	Jardins, prés et vergers formant une enclave à l'arrière du bourg	a			X	a			9,13
PE	III	Prés et vergers en cours d'urbanisation, séparant le bourg de la route	ab			/	a			
PE	IV	Premiers contreforts du versant ; prés et vergers, bosquets	a			/	a			
PE	V	Tissu mixte bordant la route rejoignant les Moulins	b			/	b			
PE	VI	Terrains largement construits marquant l'entrée du site depuis la plaine	b			X	b			
PE	VII	Prés et vergers en cours d'urbanisation, isolés par la route de passage	b			/	b			
EE	VIII	Terrains agricoles prolongeant le cours de la Drance, marquant fortement l'image du site	a			X	a			
EI	1.0.1	Eglise Saint-Etienne d'origine médiévale, transformée en 1686; clocher gothique tardif à flèche polygonale typique de la région				X	A			18,19, 28,36
EI	1.0.2	Cure d'aspect baroque, 18 ^e s. ; trois niveaux sous un toit à pavillon à pente réduite ; appuis de fenêtre bombés en granit ; doubles fenêtres créant une façade très plane				X	A			14

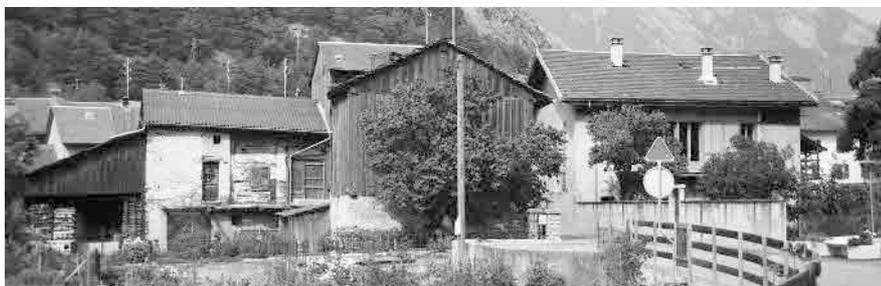
0.0.26	Tilleul de grande taille dégagé par la démolition d'une grange							o	
	0.0.27	Cimetière clos de murs							o	13, 19
	0.0.28	Maison des années 1970 menaçant l'espace libre séparant le bourg de la rangée de dépendances ; balcons en béton et béton lavé, escalier-verrue							o	27

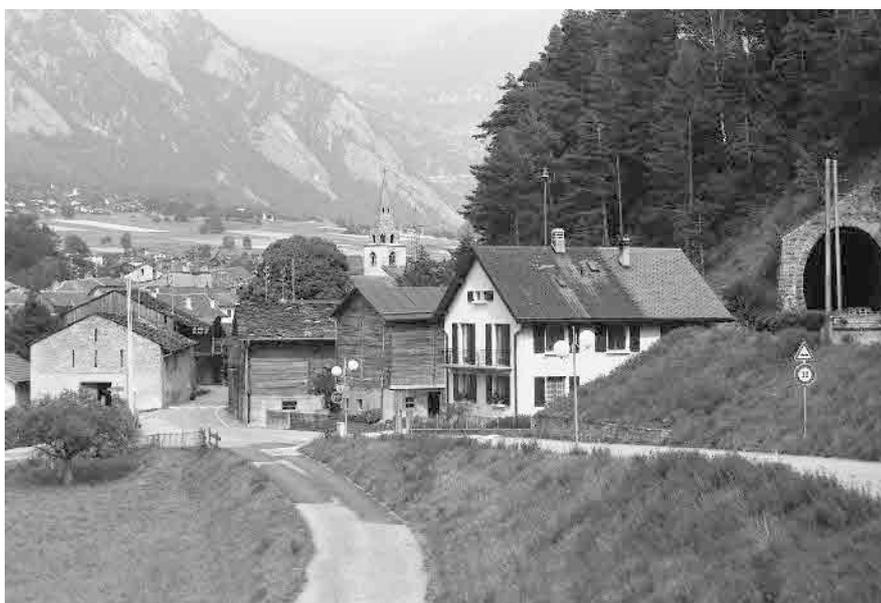
0.0.35	Ligne du Martigny-Orsières et embranchement vers Le Châble de 1952, traversant la vallée sur un viaduc dû à l'ingénieur Alexandre Sarrasin							o	28

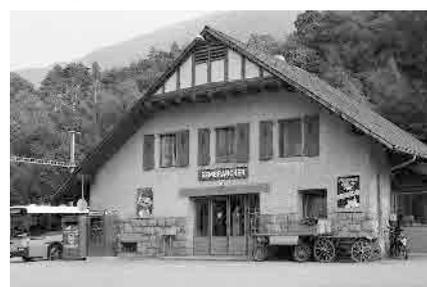
30 Gare, vers 1912

0.0.31	Deux immeubles locatifs, après 1970, menaçant le site par leur implantation, leur taille et leur traitement							o	
	0.0.32	Constructions diverses perturbant le site par leur implantation et leur traitement							o	
EI	0.0.33	Gare Heimatstil édifée vers 1912, lors de l'ouverture de la ligne du Martigny-Orsières				×	A			30
EI	0.0.34	Hôtel/buffet de la gare implanté en limite de la plate-forme en remblai, vers 1920				×	A

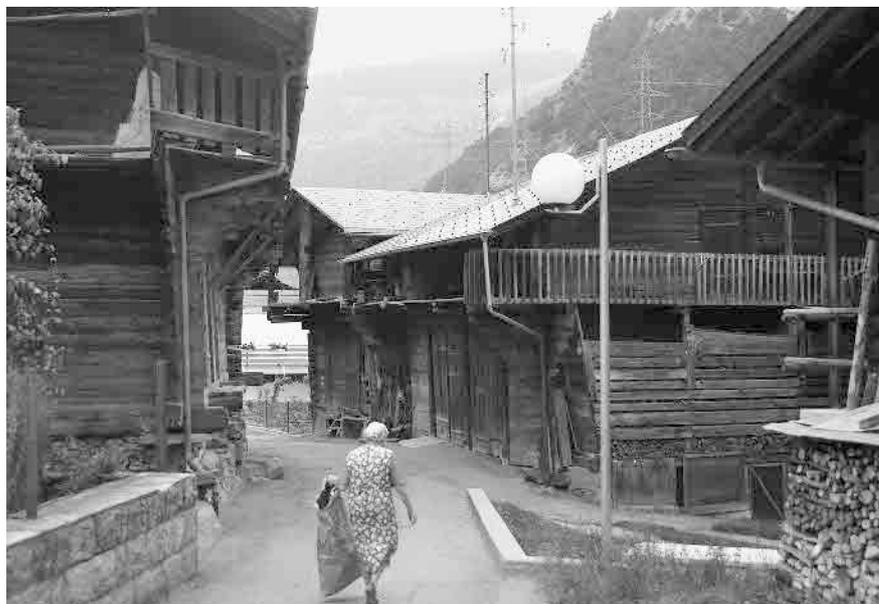
1.0.16	Locatif de trois niveaux, vers 1990 ; volume hors d'échelle ; balcons sur les deux faces, bacs et auvents en béton							o	
	0.3.17	Noyau dense formé de dépendances typiques							o	32

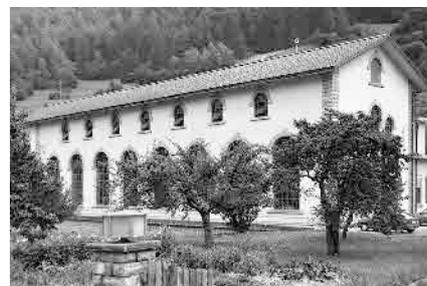
35 Usine électrique, vers 1930

0.4.24	Grange-écurie de grande taille cachée derrière un rideau d'arbres, vers 1990							o	
EI	0.5.25	Usine électrique, vers 1930, caractérisée par son langage néo-classique				×	A			35
