Dorf

Törbel

Gemeinde Törbel, Bezirk Visp, Kanton Wallis

ISOS
Inventar der schützenswerten Ortsbilder
der Schweiz

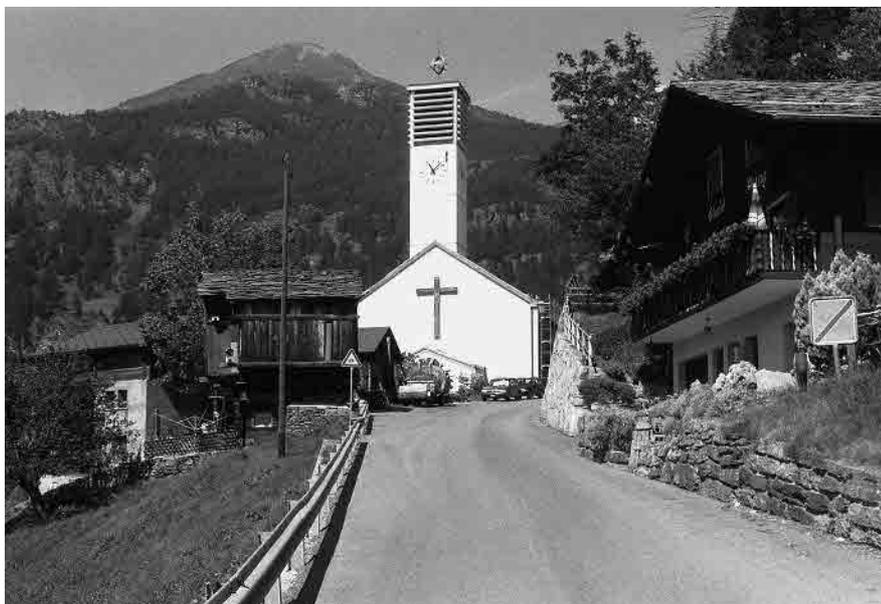
1 Pfarrkirche von 1962

1.0.8	Verputztes Wohnhaus vor Holzbauten							o	
	0.1.9	Mit Brunnen und Wegkreuz ausgezeichneter Sammelpunkt des Wegnetzes von Furen						o		20
	0.2.10	Pfarrkirche, Neubau von 1962						o		1,4

Die beiden alten, durch Holzhäuser, Dichte und Kleinteiligkeit geprägten Ortsteile stehen in scharfem Kontrast zu den jüngeren Dorferweiterungen. Stein und Beton bestimmen das Bild des neuen Dienstleistungszentrums am Ortseingang (0.2). Als Einzelbau setzt die Kirche – ein wenig differenzierter Saalbau mit überhohem Frontturm – einen nicht zu übersehenden Akzent in der Landschaft (0.2.10). Aufdringlich wirken die Tiefgarage beim Friedhof und der grosse Parkplatz darüber. Weil sich diese Anlage aber auf einen engen Raum am Ortsrand konzentriert und öffentliche Bedürfnisse erfüllt, wirkt sie viel weniger störend als die grossen Chalets, die nach 1970 rund um die alte Siedlung entstanden sind (0.0.14, 0.0.20, IV). Sie beeinträchtigen die alten Siedlungsränder, verunklären die Silhouette und drohen das grosse Bergbauerndorf in einen charakterlosen Agglomerations- und Ferienort zu verwandeln. Die Diskrepanz zwischen innerem und äusserem Ortsbild ist frappant. Als eigenständiges Neuquartier vermag einzig jenes beim neuen Schulhaus zu überzeugen (VI).

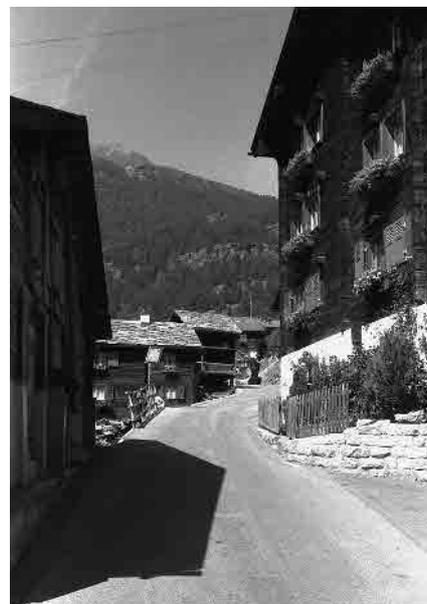
2 Hauptstrasse

1.0.6	Grosser Stock, grösstes Wohnhaus des Ortes, erb. 1799, davor ehem. Dorfplatz						o		2
	1.0.7	Aufdringliche Garagenboxen inmitten der Altbebauung							o	8

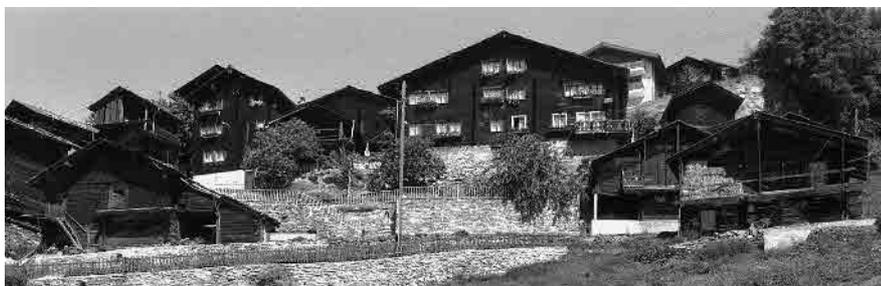
3

1.0.3	Wies- und Gartenland in Hangmulde, wichtiges Ordnungselement der Siedlung						o		3,5,10
	1.0.4	Ehem. Pfarrhaus, erb. 1646, Blockhaus mit Bürgerkeller						o

In der Hangmulde über dem nüchternen, von Parkplätzen beherrschten Dorfplatz erstreckt sich ein ortsbildwirksamer Grünbereich (1.0.3). Gestaffelte Häuser umstehen sein Halbrund und gemahnen an ein Amphitheater. Auch in den dahinter liegenden Bebauungsschichten drängen sich die Häuser dicht an den Hang. Sie werden durch zwei hangparallele Gassen und etliche steile Wege erschlossen; an deren Verknüpfungspunkten finden sich öffentliche Brunnen. Die Hauptstrasse trennt die tiefer liegenden Häuser von der Ganzheit ab, nicht zuletzt wegen der Stützmauern und der bergseitigen Garagen. Im haufenförmigen Kern fallen die Höhendifferenzen durch die hohen Steinsockel berg- und die niedrigen talseits besonders auf. Manche Bauten beeindruckten durch ihre Höhe. Dreigeschossige Speicher sind keine Seltenheit, und die Zahl von Holzhäusern mit drei bewohnten Vollgeschossen über gemauerten, talseits stark in Erscheinung tretenden Kellersockeln ist aussergewöhnlich gross. Der Typus des bäuerlichen Mehrfamilienhauses, oftmals durch Aufstockungen entstanden, fand grosse Verbreitung. Das grösste Wohnhaus des alten Ortskerns entstand 1799; es birgt nicht weniger als sieben Wohnungen und steht am ehemaligen Dorfplatz (1.0.6). Eindrücklich sind die Häuser, die direkt auf den nackten Fels gebaut wurden. Ein weiteres altertümliches Element bieten die Steinplatten, mit denen rund die Hälfte der Dächer eingedeckt sind.

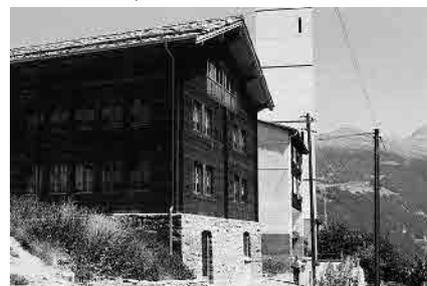
4 Altes Schulhaus

0.2.11	Friedhof, 1962 anstelle der alten Kirche angelegt						o		
E	0.2.12	Altes Schulhaus, 1909 eröffnet, 1990 renoviert				×	A			4
	0.2.13	Zwei Nutzbauten am Dorfeingang						o

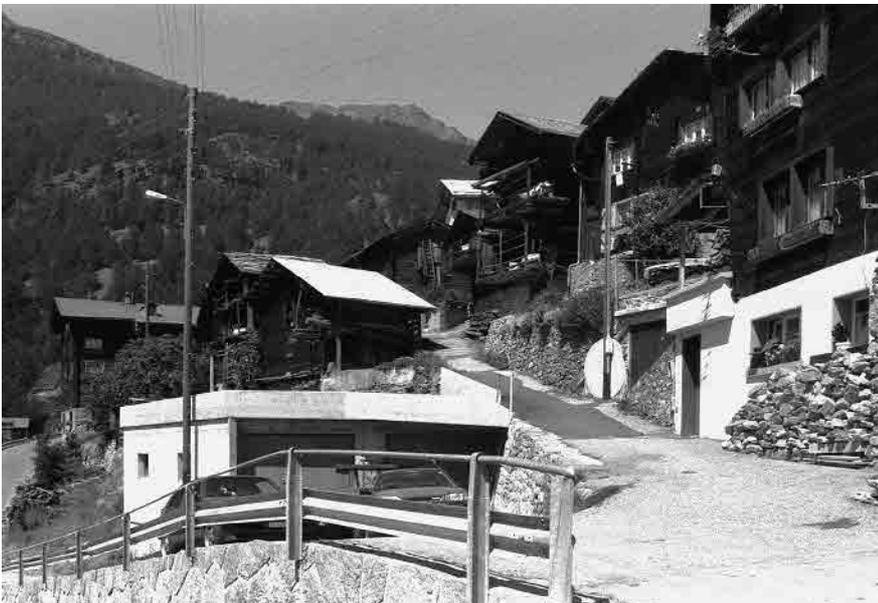
8 Verzweigung Strasse/alter Dorfweg

0.0.16	Feld, Weiler von nationaler Bedeutung (vgl. separate Aufnahme)						o		
	0.0.17	Fussweg nach Feld						o		
	0.0.18	Fünfgeschossiges Wohnhaus ausserhalb der geschlossenen Bebauung, erb. 1916						o		8

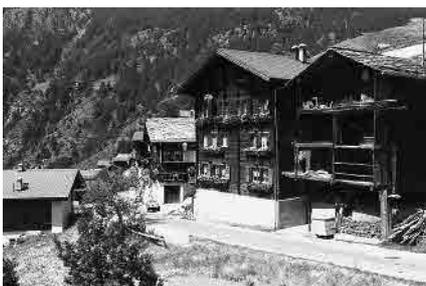
16 Überfeld

0.0.22	Bina, Ansammlung von Nutzbauten ohne Sichtverbindung zur dörflichen Siedlung						o		
	0.0.23	Reste des Siedlungsteils Uberfeld, durch neue Strasse vom übrigen Dorf abgeschnitten						o		16

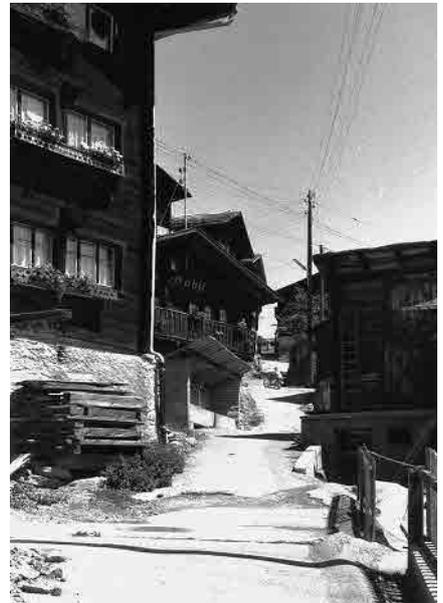
20 Furen

Oberhalb der Hauptsiedlung liegt auf einer schwach ausgeprägten Hangterrasse der ehemalige Weiler Furen (0.1). Die räumliche Beziehung zwischen den beiden geschlossenen Ortsteilen ist durch das Hotel «Weisshorn» auf dem Fasnachtbiel (0.0.25) und durch Strassenfolgebauten (0.0.26) gestört. Einzig die Hohle Gasse, ein alter Fussweg, gewährleistet eine harmonische Verbindung. In Furen stehen die ältesten Häuser des Ortes: ein Heidenhaus unbekanntes Alters, ein Wohnhaus von 1477 und eines von 1508 – alle drei noch heute bewohnt. Ein radia-

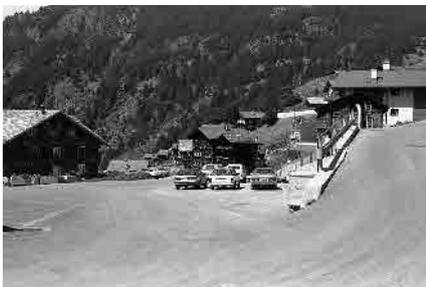
21 Umfahrungsstrasse

Art	Nummer	Benennung	Aufnahmekategorie	Räumliche Qualität	Arch. hist. Qualität	Bedeutung	Erhaltungsziel	Hinweis	Störend	Bild-Nr.
	0.0.25	Hotel «Weisshorn», als hell leuchtender Putzbau über den hölzernen Häusern störend							o	
	0.0.26	Hässliche Stützmauer von Strassenkurve und Parkplatz							o	21
	0.0.27	Zwei Wohnhäuser in östlicher Nahumgebung, 2. H. 20. Jh.							o	
	0.0.28	Schulhausanlage, 1975–1984						o		
	0.0.29	Törbelbach, tief in den Hang eingeschnitten						o		
	0.0.30	Walchgraben, Bacheinschnitt						o
