## Venthône

Commune de Venthône, district de Sierre, canton du Valais

ISOS  
Inventaire des sites construits à protéger  
en Suisse

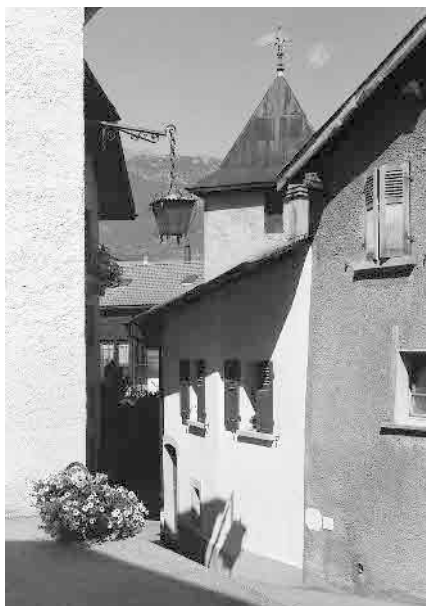
| Type | Numéro | Désignation | Catégorie d'inventaire | Qualité spatiale | Qualité hist.-arch. | Signification | Obj. de sauvegarde | Observation | Perturbation | Photo n° |
|---|---|---|---|---|---|---|---|---|---|---|
| EI | 1.0.2 | Bâtiment de la fin du 19 <sup>e</sup> s., dont l'angle est ponctué par une tour créant un resserrement de la voie | | | | × | <b>A</b> | | | 1 |

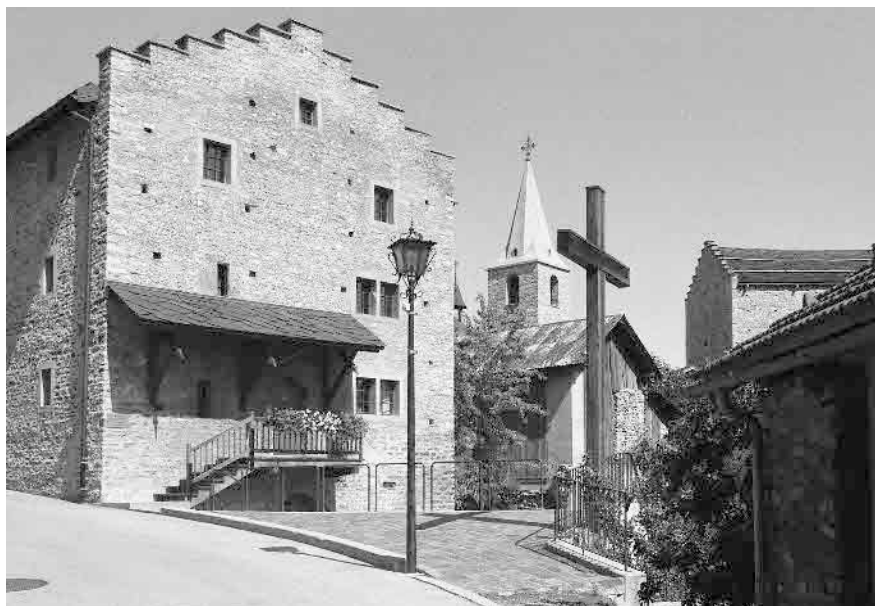
2 Tour Vareilli, transformée au 17<sup>e</sup> s.

| Type | Numéro | Désignation | Catégorie d'inventaire | Qualité spatiale | Qualité hist.-arch. | Signification | Obj. de sauvegarde | Observation | Perturbation | Photo n° |
|---|---|---|---|---|---|---|---|---|---|---|
| EI | 1.1.10 | Tour Vareilli, occupée par la cure à partir de 1672; fondation au 13 <sup>e</sup> s.; transformation au 17 <sup>e</sup> s., avec création d'un toit | | | | × | <b>A</b> | | | 2, 5 |

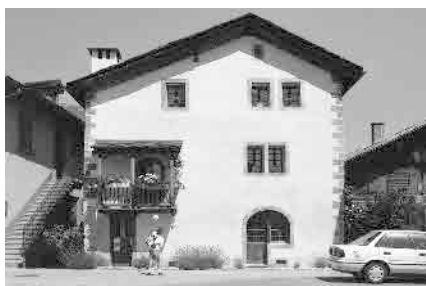
4 Maison de Platea

| Type | Numéro | Désignation | Catégorie d'inventaire | Qualité spatiale | Qualité hist.-arch. | Signification | Obj. de sauvegarde | Observation | Perturbation | Photo n° |
|---|---|---|---|---|---|---|---|---|---|---|
| | 1.1.11 | Maison de Platea d'origine médiévale; restauration dans les années 1990 | | | | | | o | | 4 |

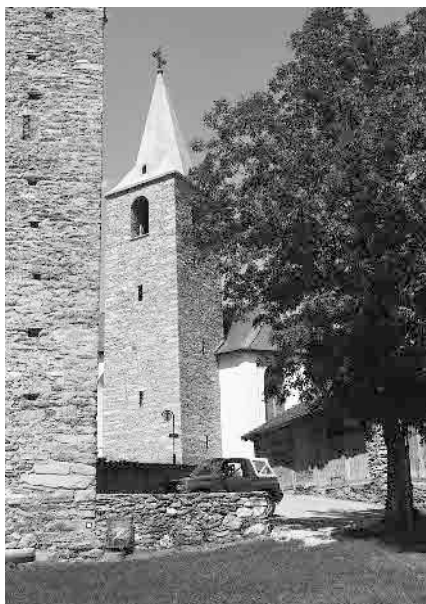
6 Eglise datée 1677

| Type | Numéro | Désignation | Catégorie d'inventaire | Qualité spatiale | Qualité hist.-arch. | Signification | Obj. de sauvegarde | Observation | Perturbation | Photo n° |
|---|---|---|---|---|---|---|---|---|---|---|
| EI | 1.1.8 | Eglise Saint-Sébastien, datée 1667; endommagée lors du tremblement de terre de 1946 | | | | × | <b>A</b> | | | 6, 9, 21 |

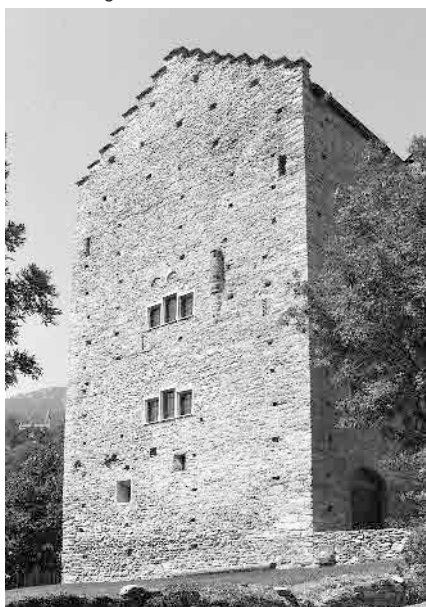
7 Tour mentionnée dès 1268

| Type | Numéro | Désignation | Catégorie d'inventaire | Qualité spatiale | Qualité hist.-arch. | Signification | Obj. de sauvegarde | Observation | Perturbation | Photo n° |
|---|---|---|---|---|---|---|---|---|---|---|
| EI | 1.1.9 | Tour mentionnée dès 1268 comme siège des seigneurs de Venthône; aujourd'hui maison communale | | | | × | <b>A</b> | | | 5, 7, 11, 21 |

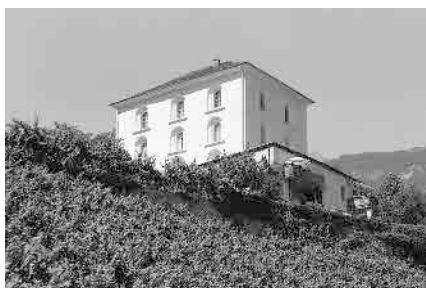
10 Le Manoir, 15<sup>e</sup> s. ; tr. en 1880

| Type | Numéro | Désignation | Catégorie d'inventaire | Qualité spatiale | Qualité hist.-arch. | Signification | Obj. de sauvegarde | Observation | Perturbation | Photo n° |
|---|---|---|---|---|---|---|---|---|---|---|
| EI | 0.0.15 | Le Manoir: tour du 15 <sup>e</sup> s. reconstruite en 1880 après un incendie, dans le style néo-roman, et occupée par des logements | | | | × | <b>A</b> | o | | 10 |

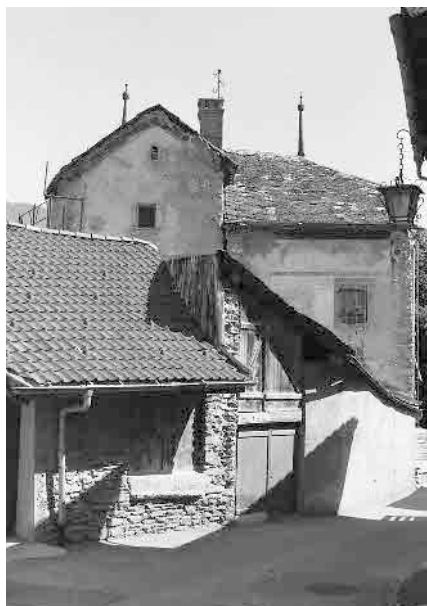
13 Maison Perretan, 1578

| Type | Numéro | Désignation | Catégorie d'inventaire | Qualité spatiale | Qualité hist.-arch. | Signification | Obj. de sauvegarde | Observation | Perturbation | Photo n° |
|---|---|---|---|---|---|---|---|---|---|---|
| | 1.0.5 | Maison Perretan édifée en 1578 et remaniée au 18 <sup>e</sup> s., en cours de restauration en 1996 | | | | | | o | | 13 |

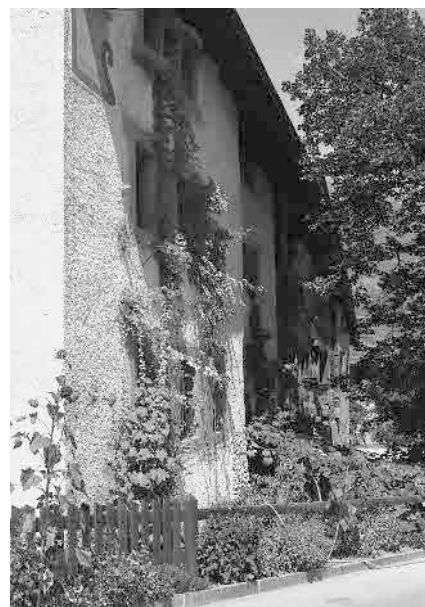
16 Maison Mounir

| Type | Numéro | Désignation | Catégorie d'inventaire | Qualité spatiale | Qualité hist.-arch. | Signification | Obj. de sauvegarde | Observation | Perturbation | Photo n° |
|---|---|---|---|---|---|---|---|---|---|---|
| EI | 1.0.3 | Maison Mounir remaniée au 16 <sup>e</sup> s. sur des substructures du 12 <sup>e</sup> s.; son état d'entretien laisse à désirer | | | | × | <b>A</b> | | | 16 |

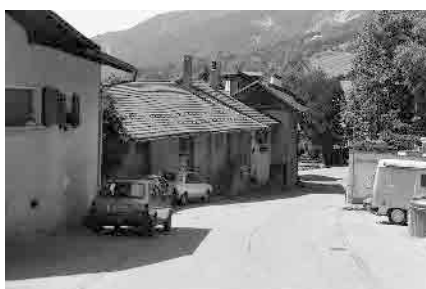
22 Les Moulins

| Type | Numéro | Désignation | Catégorie d'inventaire | Qualité spatiale | Qualité hist.-arch. | Signification | Obj. de sauvegarde | Observation | Perturbation | Photo n° |
|---|---|---|---|---|---|---|---|---|---|---|
| E | 0.2 | Noyau de Moulin implanté à cheval sur le cours de la Monderèche | AB | × | / | × | <b>A</b> | | | 22, 23 |

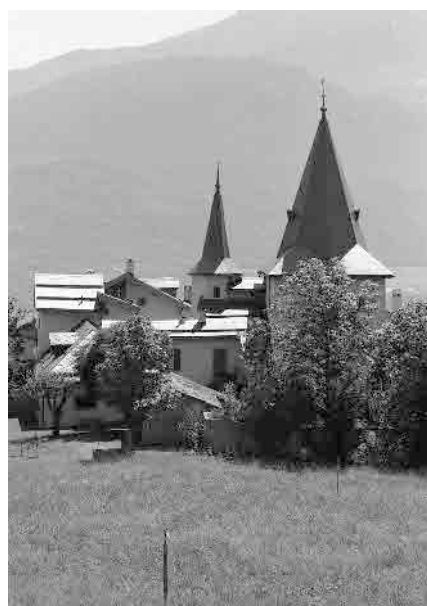
24 Château des Anchettes

| Type | Numéro | Désignation | Catégorie d'inventaire | Qualité spatiale | Qualité hist.-arch. | Signification | Obj. de sauvegarde | Observation | Perturbation | Photo n° |
|---|---|---|---|---|---|---|---|---|---|---|
| EI | 0.3.13 | Château des Anchettes, siège de la famille de Preux; d'origine médiévale, transformé en 1564, il a reçu son aspect actuel Renaissance au cours de la seconde moitié du 16 <sup>e</sup> s. | | | | × | <b>A</b> | o | | 24, 25 |
