# Champoz

Commune de Champoz, district de Moutier, canton de Berne

ISOS  
Ortsbilder®

ISOS  
Inventaire des sites construits à protéger  
en Suisse

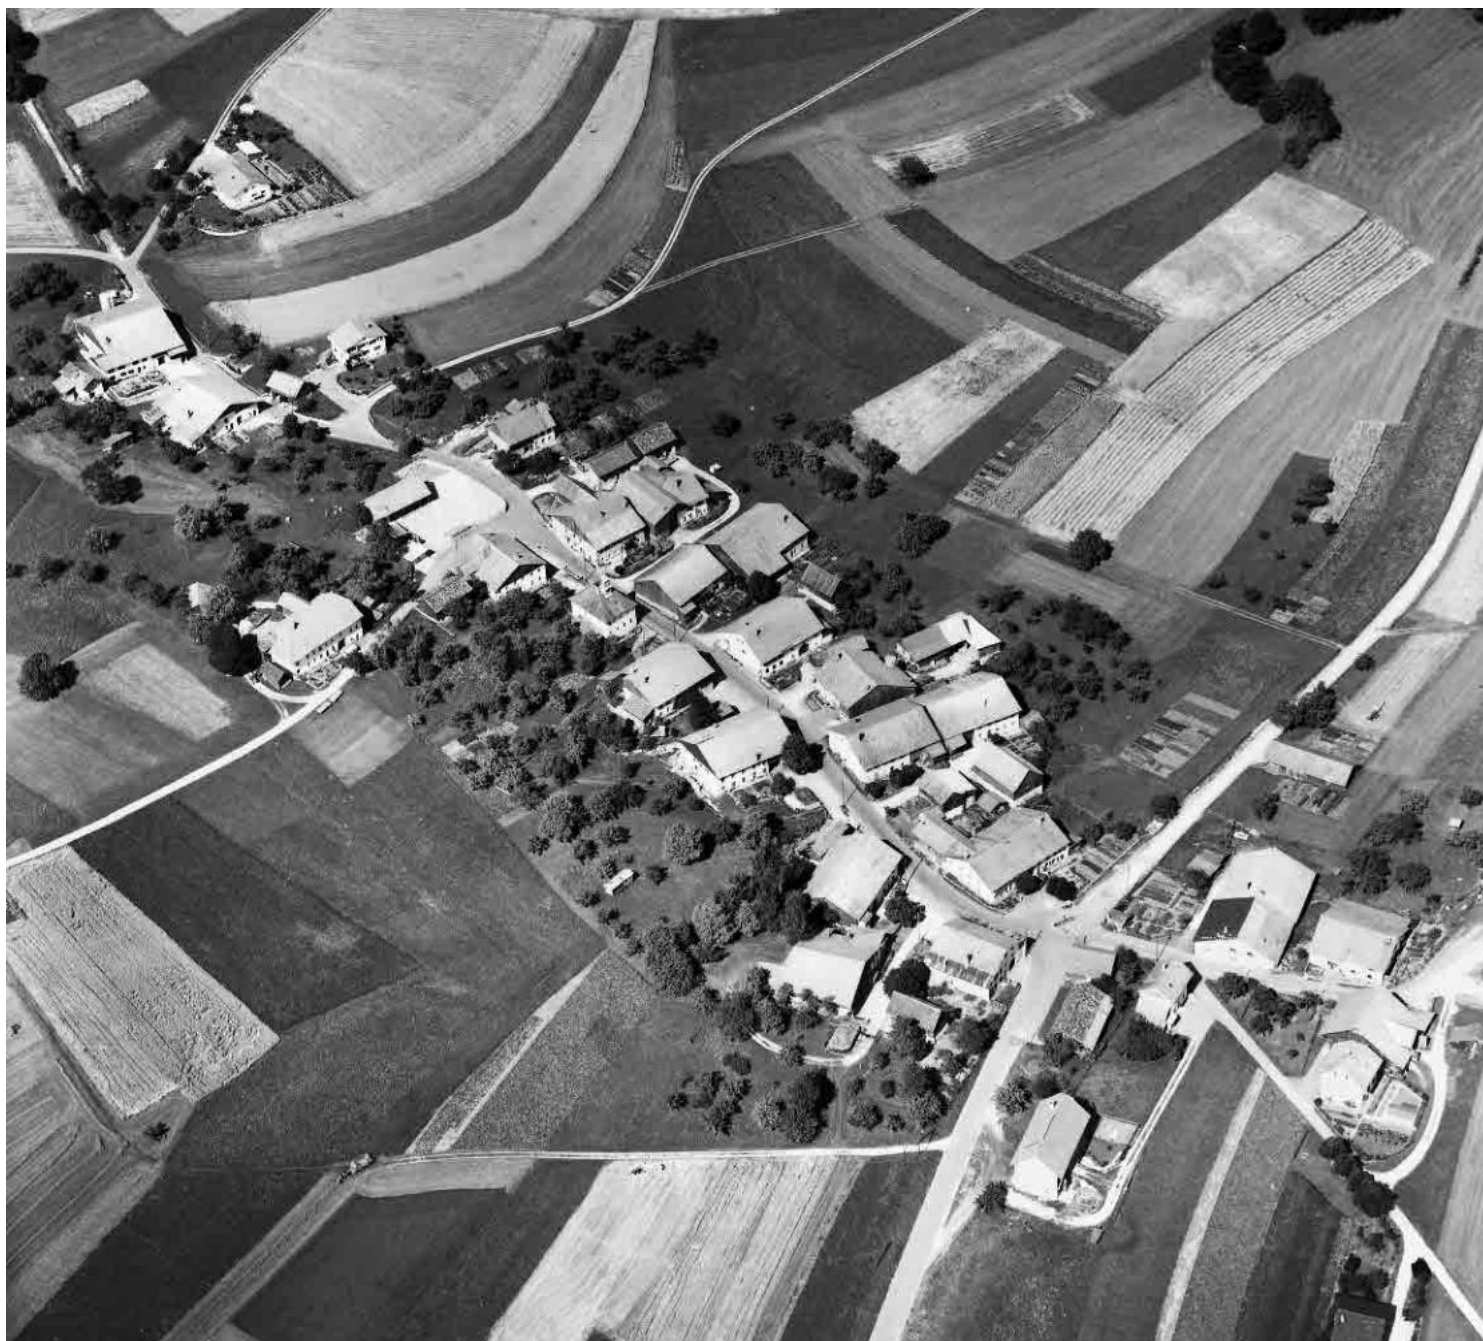
Photo aérienne 1972, © AFMH, Berne

Site extrêmement intact et homogène sur une terrasse au-dessus de la vallée industrialisée de la Birse. Structure simple: ruelle principale ascendante, légèrement en courbe, des deux côtés fermes jurassiennes avec pignon côté rue. Belle couronne d'arbres fruitiers.

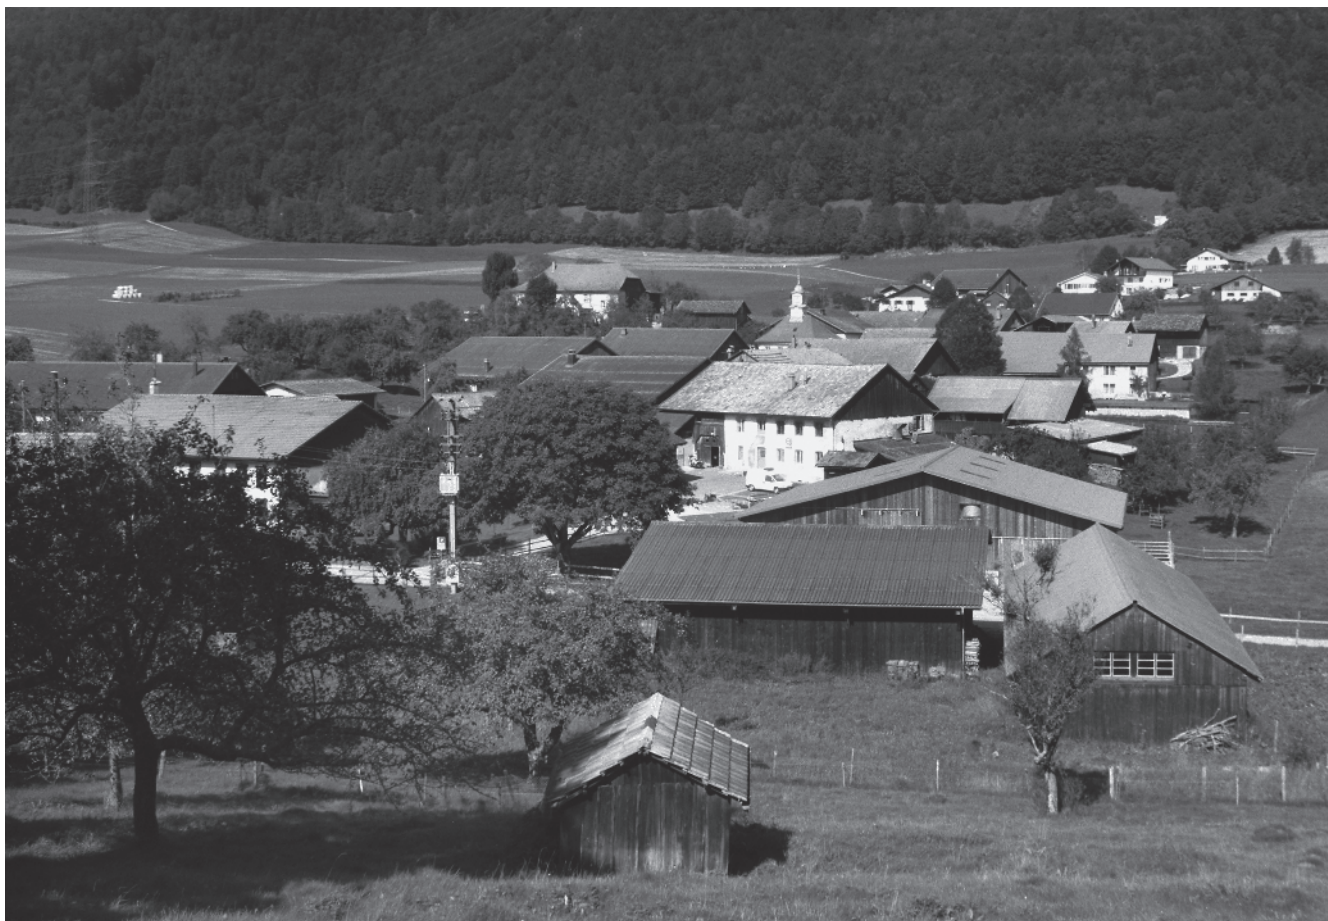
1.0.5	Ancienne laiterie, fin 19 <sup>e</sup> s., intégrée à la structure villageoise						o		
	0.0.6	Remises anciennes						o		1
	0.0.7	Deux granges-écuries récentes, de grand volume						o		1

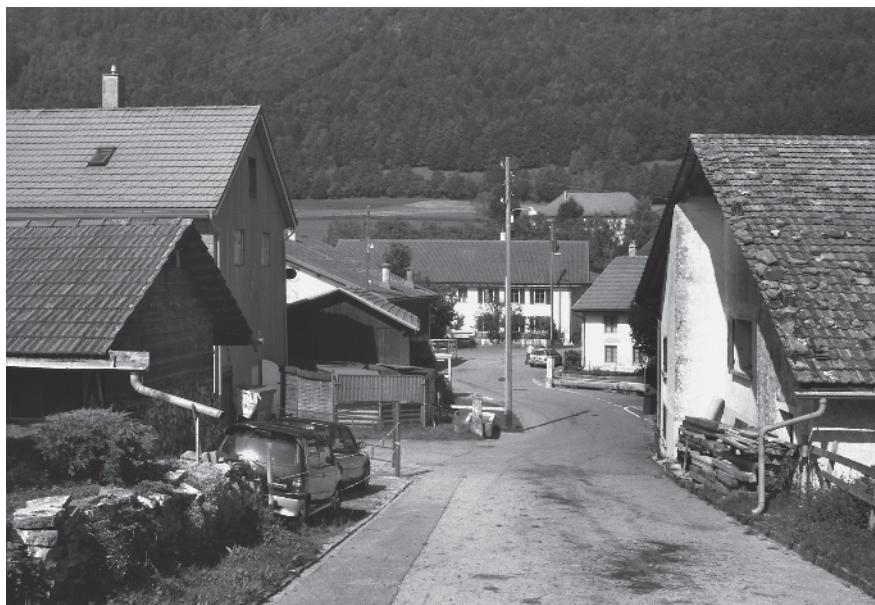
4 Grand-Rue

1.0.1	Espace de la grand-rue, bordé de façades pignon alignées de façon presque régulière, et rythmé par des fontaines imposantes en calcaire ou reconstruites en béton						o		4,5,7
EI	1.0.2	Ecole/mairie, milieu 19 <sup>e</sup> s., petit cube avec toit en croupe et clocheton bizarre, vers 1890				×	<b>A</b>			5

Les fermes jurassiennes caractéristiques avec leurs grands toits en bâtière faiblement inclinés s'alignent à distance presque régulière des deux côtés de la rue. En raison de l'orientation des faîtes – rigoureusement parallèles au versant – l'espace-rue se trouve délimité par un alignement de larges façades-pignon. Le fait que la ruelle forme une douce courbe en menant dans la partie haute vers l'école, augmente le charme de l'espace-rue. Les sept fontaines en pierre du 19<sup>e</sup> siècle, qui ponctuent à distance régulière l'espace-ruelle, sont également d'une grande importance. Les espaces intermédiaires sont exceptionnellement intacts. L'harmonie des coloris, la gamme des tons blanc-gris-brun des maisons, est entrecoupée uniquement par le vert des bordures de prés et par le rouge des tuiles qui recouvrent la plupart des toits. Ici et là, on trouve également de l'éternit gris ondulé.

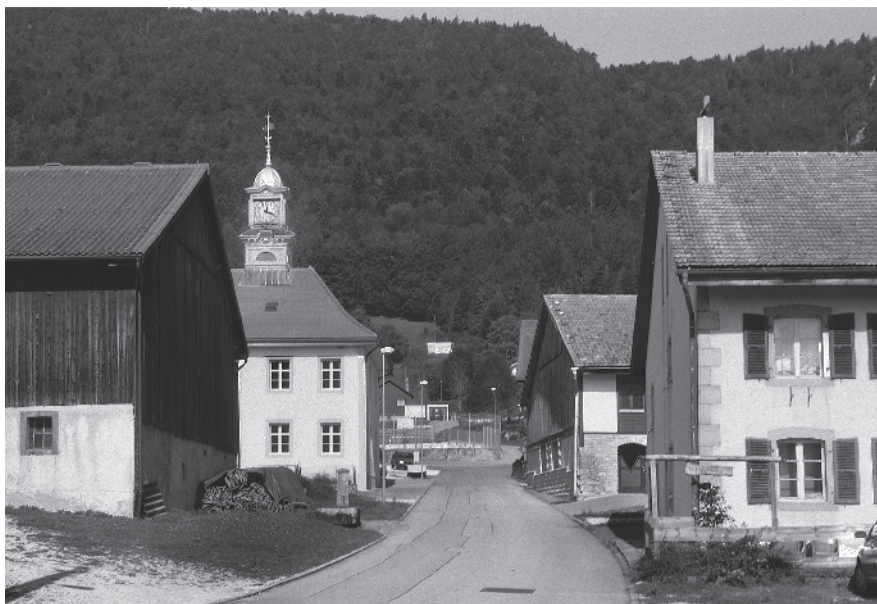
5 Ecole, vers 1850-60, clocheton vers 1890

Seul bâtiment public du village, l'école de style néo-classique tardif, construite vers 1850–60 (1.0.2), se trouve bien intégrée dans la structure villageoise. Son clocheton dressé vers la fin du 19<sup>e</sup> siècle sert de clocher d'église et met un accent singulier dans la structure homogène de la rue. Pour des raisons incompréhensibles, la façade de l'école a été, lors de la dernière rénovation, munie de fenêtres sans croisillons.

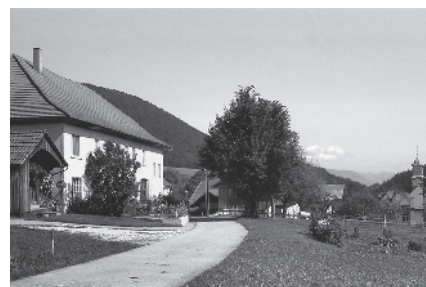
6 Clos Vautier

1.0.3	Ferme à l'écart de la rue principale, déb. 20 <sup>e</sup> s., le noyau de date plus ancienne; à côté, grenier daté de 1689						o		6
	1.0.4	Transformation mal adaptée d'une grange en habitation, fin 20 <sup>e</sup> s.							o
