Deisswil bei Münchenbuchsee

Gemeinde Deisswil bei Münchenbuchsee, Amtsbezirk Fraubrunnen, Kanton Bern

ISOS
Bundesinventar der schützenswerten Ortsbilder der Schweiz von nationaler Bedeutung

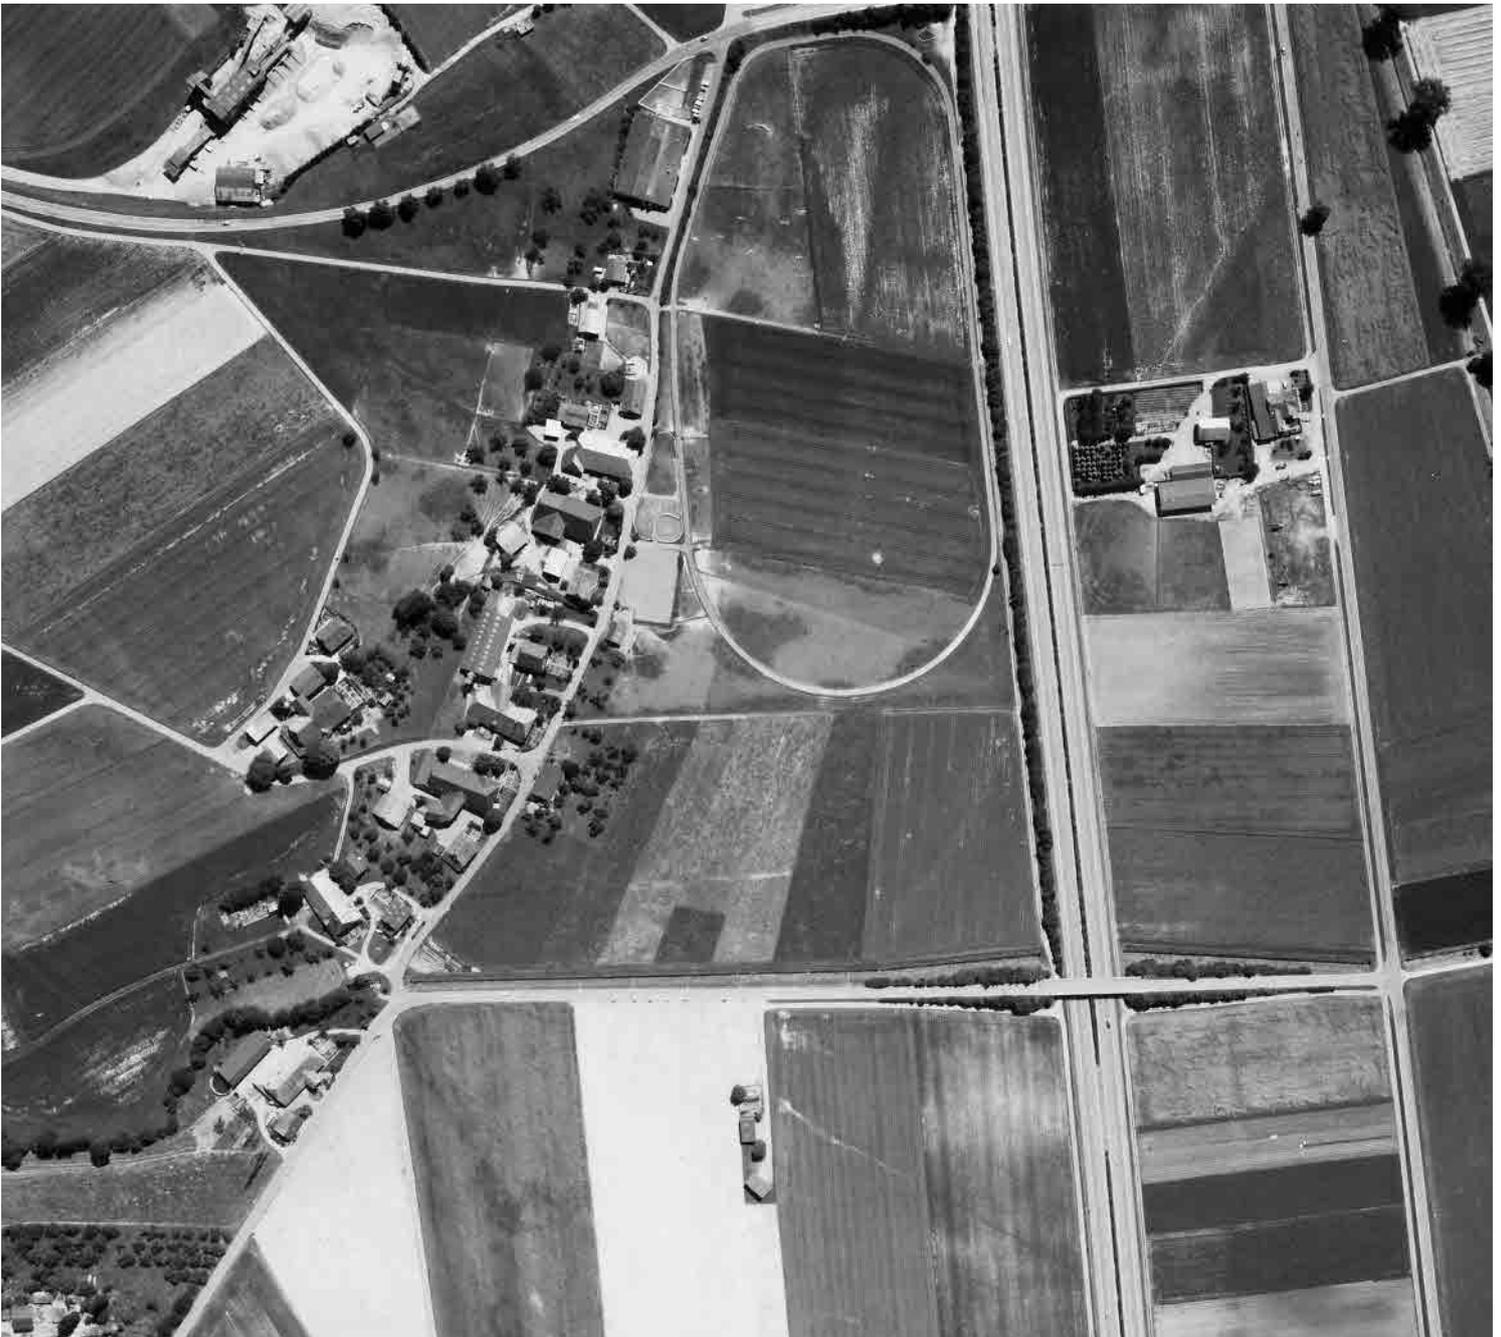
Flugbild 1995, © AGR, Kanton Bern

Durch die Lage am Hangfuss äusserst eindrückliche Ackerbauernsiedlung mit regelmässig gereihten Bauernhäusern, die ihre Giebelfronten einheitlich auf das Moosseetal ausrichten. Im Wechsel dazu reiche Stöckli, bescheidene Holzschöpfe und grosse Einzelbäume.

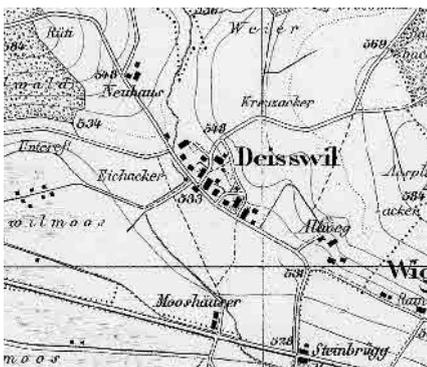
Siegfriedkarte 1880

Auf der Siegfriedkarte von 1880 ist bereits deutlich die noch heute erhaltene einseitige Strassenbebauung ablesbar, es handelt sich um eine relativ dichte Abfolge von giebelständigen Bauten entlang eines schwach ausgeprägten Strassenbogens. Seither sind nur wenige Häuser hinzugekommen, so die grosse Reithalle aus dem letzten Drittel des 20. Jahrhunderts am südöstlichen Ortsrand.

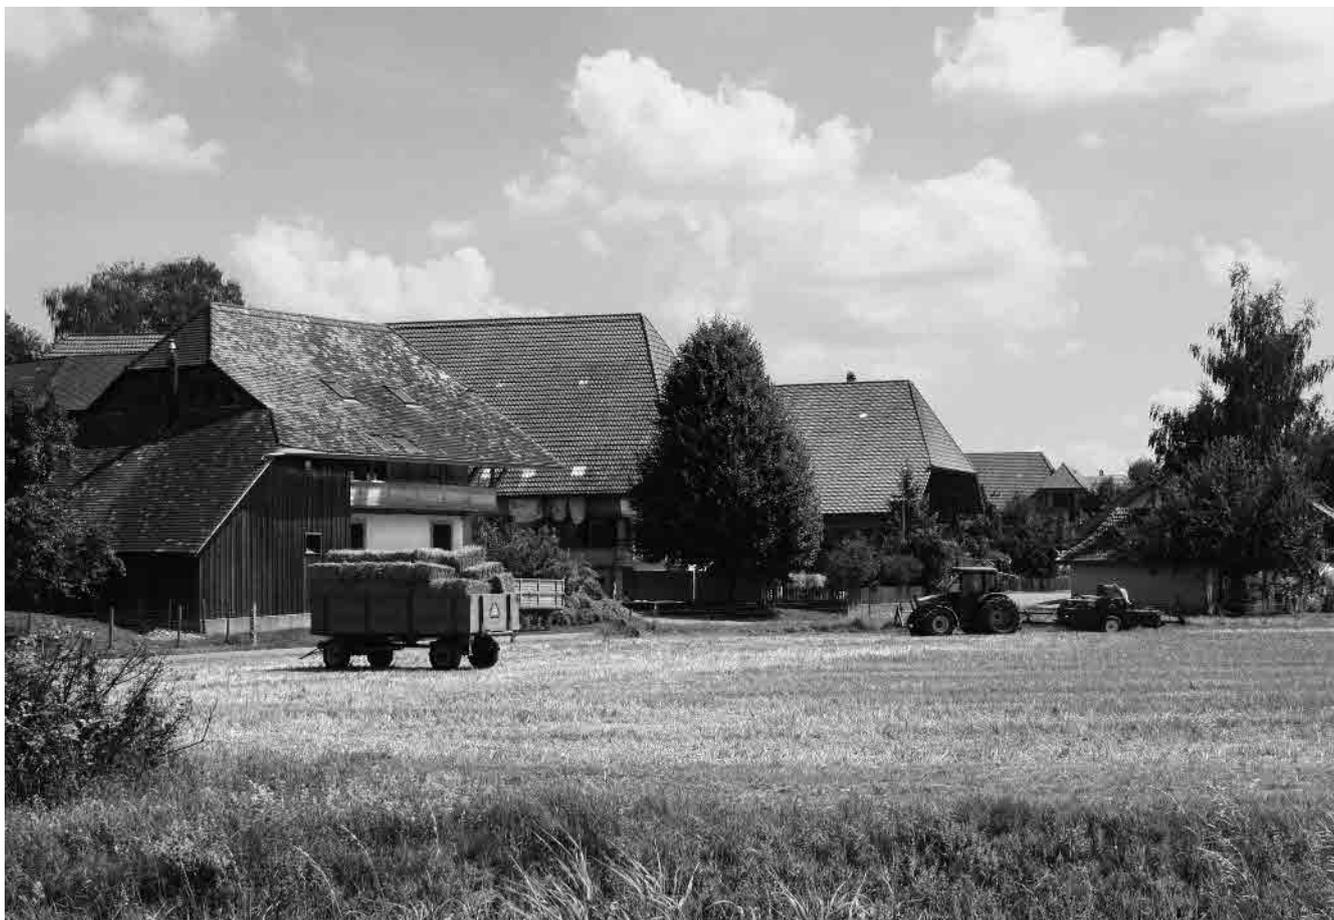
1

Deisswil ist eine noch bäuerlich geprägte Bebauung am Rande einer weiten Ebene (1). Entlang der leicht gebogenen schmalen Strasse reihen sich hangseitig unterschiedlich grosse Bauernhäuser mit Ausrichtung der Giebelseiten zur Ebene hin. Sie und die zugehörigen Stöckli und Speicher liegen zum Teil zurückgesetzt hinter einem eingezäunten Vorgarten, zum Teil stossen ihre Fassaden direkt an den Strassenrand. Dadurch entsteht ein spannungsvolles Wechselspiel von vor- und zurückspringenden Baukörpern unterschiedlicher Grösse. Die Bauernhäuser stammen vorwiegend aus der Zeit zwischen 1750 und 1830 und wurden im frühen 20. Jahrhundert noch vor dem Ersten Weltkrieg im Schweizer Holzstil oder im Heimatstil umgestaltet. So wurden sie etwa mit reich geschnitzten Friesen oder modifizierten Ründinen versehen. An einer Hauptfassade finden sich auch Klebedächer und an den seitlichen Lauben besonders aufwendige Schnitzereien, an einem anderen Gebäude eine umlaufende Laube. Die Stöckli sind einander oft ähnlich: Es handelt sich um Riegbauten mit Ründi, massivem Sockelgeschoss und Sandsteingliederungen. Mehrere enthielten ursprünglich auch einen Ofenhausteil, die ältesten gehen auf die zweite Hälfte des 18. Jahrhunderts zurück. Die Zwischenbereiche füllen kleine Nebengebäude, meistens einfache Holzbauten, ausserdem Tränkebrunnen sowie gepflegte Vorgärten. Die Hofplätze sind ungeteert, teilweise auch mit alter Pflästerung versehen.

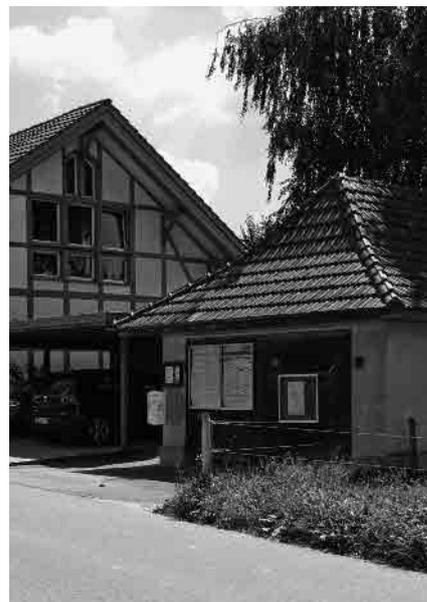
3 Ehem. Käserei, 1872, Spritzenhaus

Das ursprünglich einzige Gebäude auf der südwestlichen Strassenseite ist die anfangs des 20. Jahrhunderts erstellte ehemalige Käserei (1.0.1). Der eingeschossige Riegbau mit Satteldach, ebenfalls mit Elementen des Schweizer Holzstils, begrenzt mit seiner Traufseite einen kleinen Platz an der Strassenverzweigung. Aus diesem hinaus führt ein Erschliessungssträsschen zum einzigen erhöht gelegenen Hof. Der hangparallele mächtige Riegbau mit Krüppelwalmdach und Ründi schliesst den Ort nach Nordosten ab. Sein Bezug zum angrenzenden Kulturland ist beeinträchtigt durch das kürzlich in seiner Nachbarschaft erstellte Wohnhaus (0.0.4).

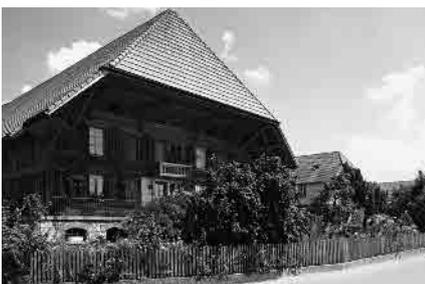
7 Bauernhaus von 1757, erneuert 1902

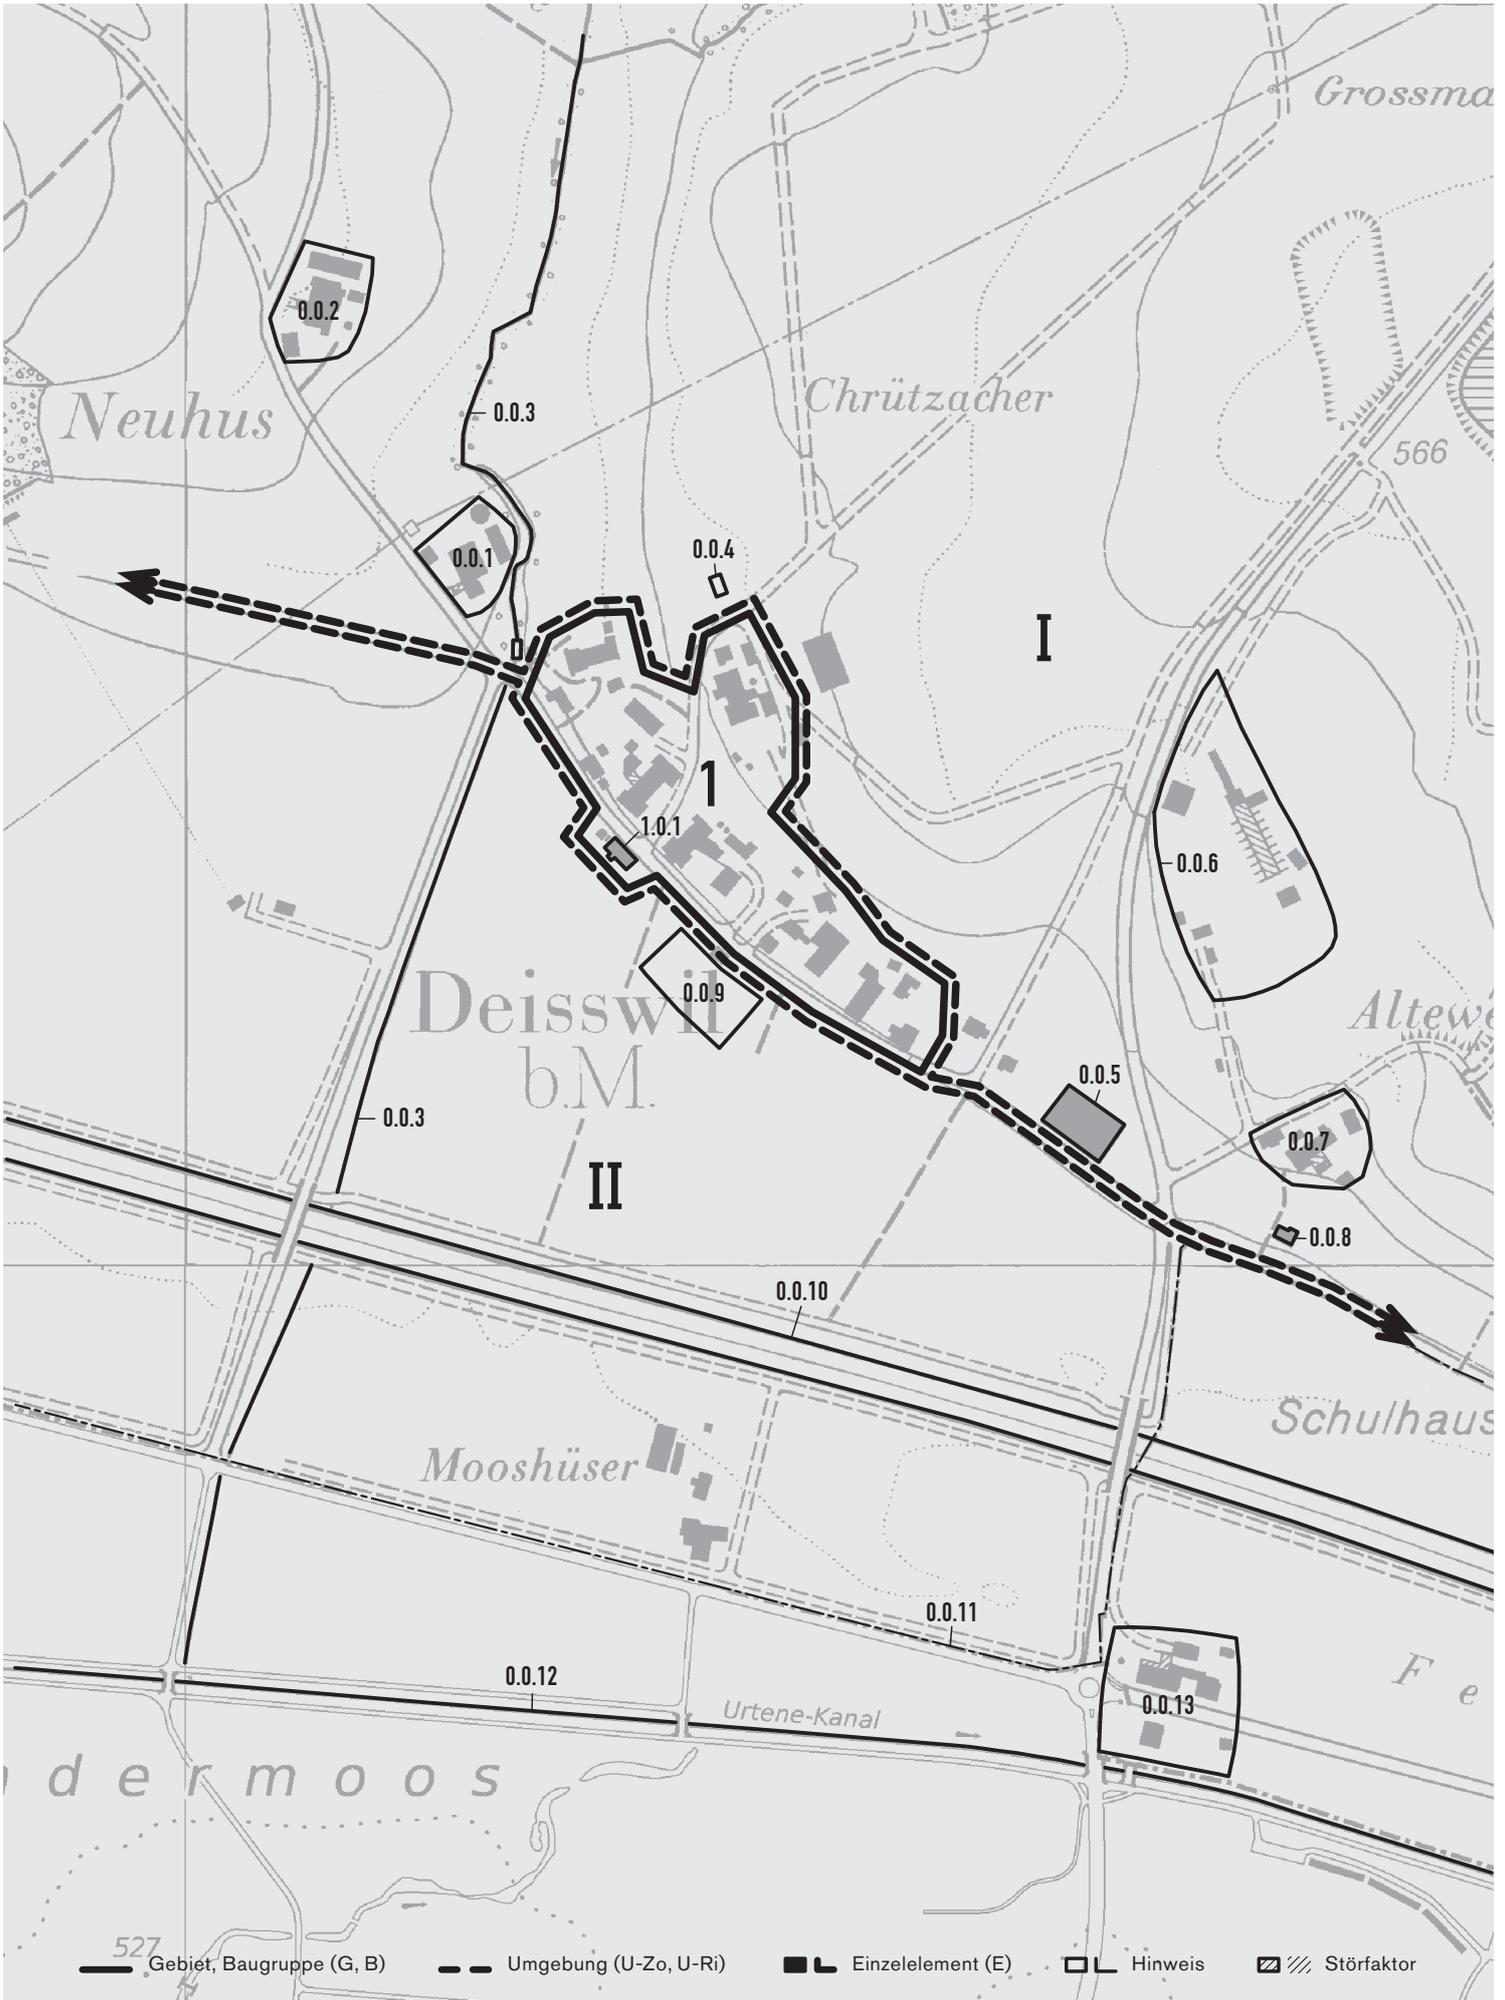
Art	Nummer	Benennung	Aufnahmekategorie	Räumliche Qualität	Arch. hist. Qualität	Bedeutung	Erhaltungsziel	Hinweis	Störend	Bild-Nr.
G	1	Bäuerliche Altbebauung, vorwiegend am Hangfuss gereichte Bauernhäuser mit nach Südwesten zur Ebene hin gerichteten Giebelfronten, 18./19. Jh.	AB	/	X	X	A			1-9

1.0.1	Ehem. Käserei, traufständiger Riegbau mit Satteldach, 1872						o		3
U-Ri	I	Weitgehend unverbauter Wieshang im Hintergrund	a			X	a			
	0.0.1	Etwas abgesetzt stehendes Gehöft, Bauernhaus von 1822						o		2

0.0.2	Neuhus, erhöht am Hang liegendes Gehöft, M. 19. Jh.						o		
	0.0.3	Woolbach, schmaler Wiesenbach mit Ententeich, Zufluss zum Urtenen-Kanal						o

0.0.4	Zweigeschossiges Wohnhaus am sonst unverbauten Ortsrand, um 2007						o		
	0.0.5	Reithalle, grosser mit Welleternit verkleideter Bau, 1971						o

0.0.6	Kiesgrube Deisswil, Abbau seit 1976						o		
	0.0.7	Stättliches Riegbauernhaus mit Dreiviertelwalmdach, 1. V. 20. Jh., dazu Ründistöckli						o

0.0.8	Taunerhaus, Ständerbau mit Vollwalmdach, im Kern um 1720; siehe auch Wiggiswil (Weiler von nationaler Bedeutung)						o		
U-Ri	II	Fruchtbares Ackerland in der Ebene, Ortsvordergrund	a			X	a			1

0.0.9	Reitanlage						o		
	0.0.10	Autobahn A6 Bern-Biel						o		
	0.0.11	Gemeindegrenze						o		
	0.0.12	Urtenen-Kanal						o		
	0.0.13	Moospinte; siehe auch Wiggiswil (Weiler von nationaler Bedeutung)						o
