Prahins

Commune de Prahins, district du Jura-Nord vaudois, canton de Vaud

ISOS
Inventaire fédéral des sites construits
d'importance nationale à protéger
en Suisse

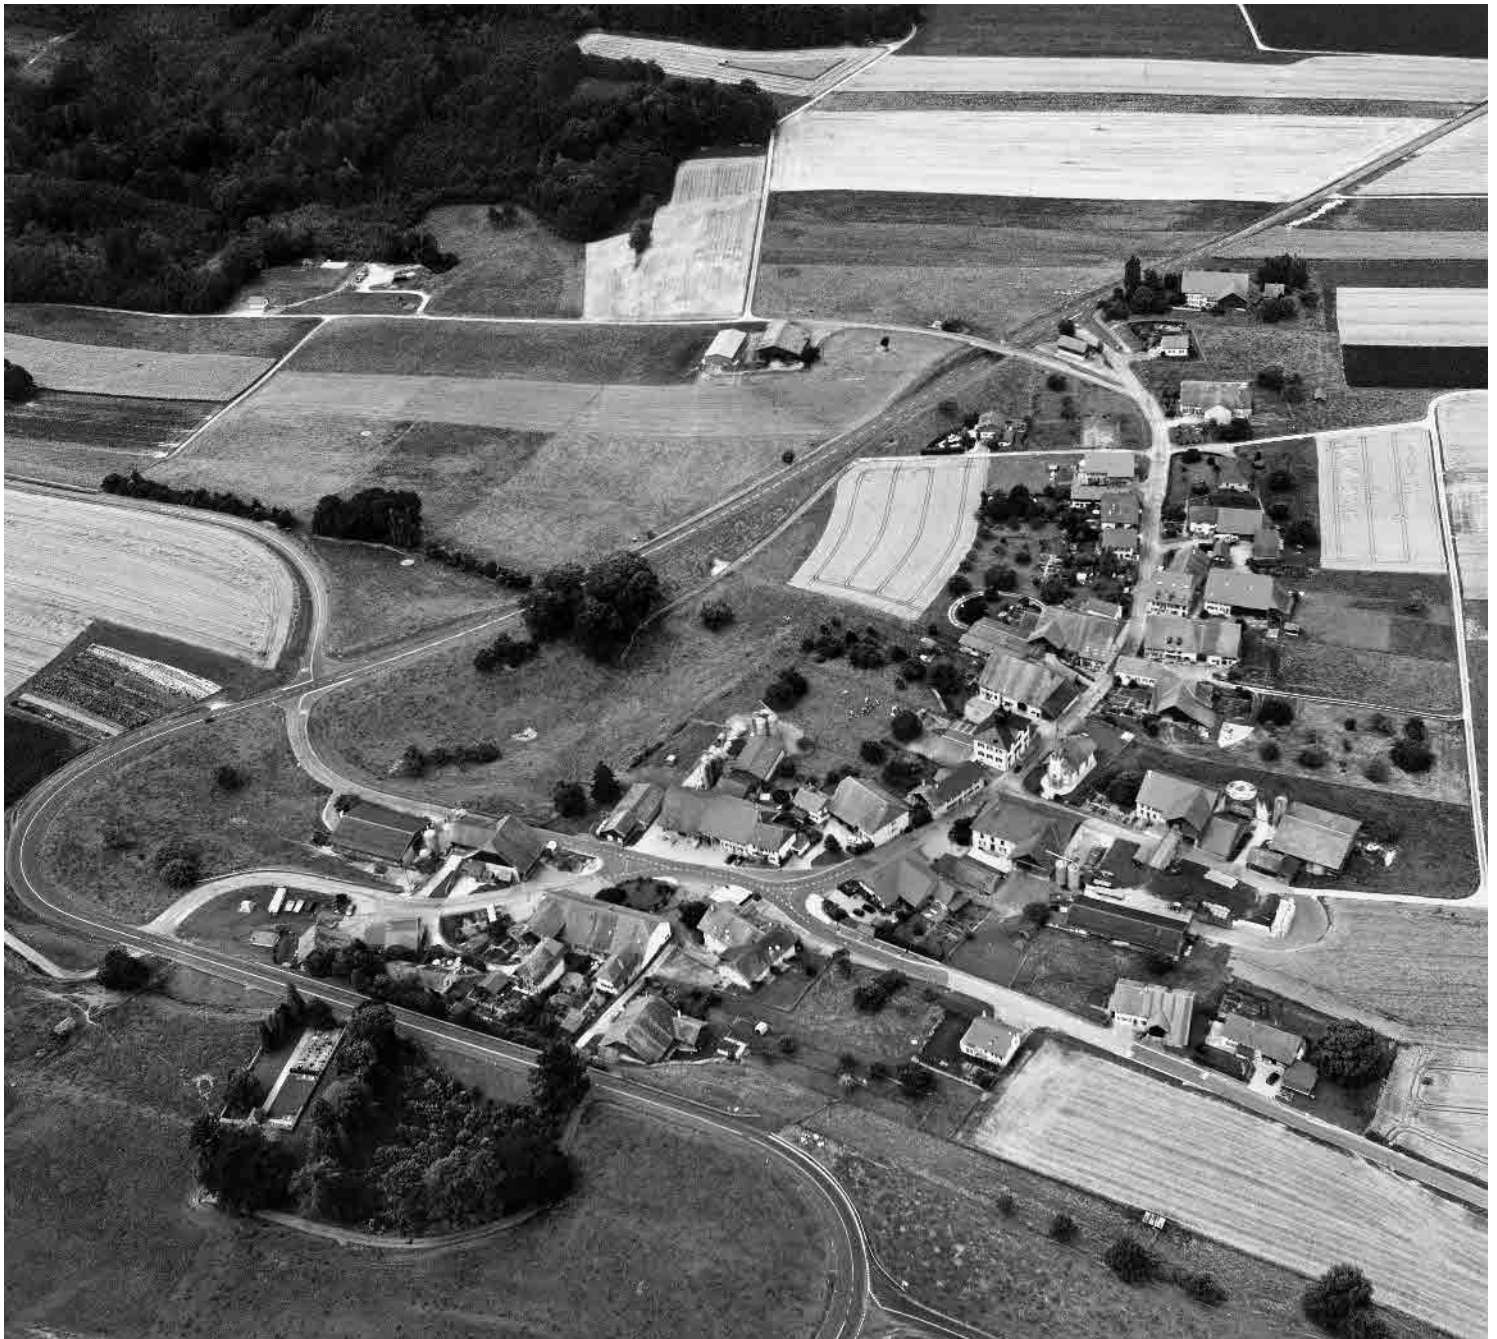
Photo aérienne Bruno Pellandini 2008, © OFC, Berne

Silhouette dégagée du village agricole implanté sur les contreforts du Jorat. Tissu en arêtes de poisson le long d'une rue principale très arquée. Grande homogénéité de toitures.

Qualités de situation prépondérantes sur les contre-forts nord du Jorat, du fait de la silhouette bien dégagée de l'agglomération historique, soulignée par la très grande homogénéité des toitures de tuiles plates et la bonne préservation de ses environnements, composés en grande partie de vergers. Constructions d'habitations individuelles encore rares.

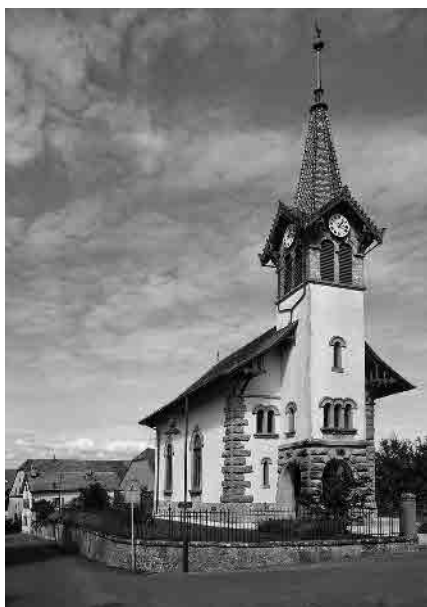
3 Eglise réformée, 1900

1.0.1	Laiterie ponctuant l'entrée inférieure du tissu, fin 19 ^e s.						o		
	1.0.2	Partie inférieure du périmètre villageois, tissu dense et homogène composé de maisons paysannes implantées en arêtes de poisson						o		2-8
EI	1.0.3	Collège primaire, cube en maçonnerie surmonté d'un clocheton, daté 1878				×	A			2,4
EI	1.0.4	Petite église de style régionaliste avec clocher-porche sommé d'une flèche, socle et chaînes d'angle avec bossages rustiques, 1900				×	A			2,3,8

dernière ferme construite au village porte la date de 1887. Rattaché à la paroisse de Donneloye, Prahins ne possédait pourtant pas de lieu de culte. Une église Heimatstil, dressée en face de l'école, vint combler cette lacune en 1900. Elle fut édifiée sur l'emplacement d'une maison paysanne double qui figurait déjà sur le plan cadastral de 1853. Un hôtel s'ouvrit la même année à la croisée des deux routes principales.

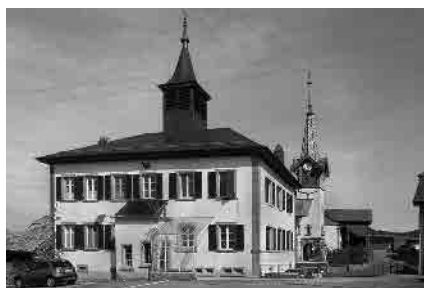
4 Collège, 1878

Qualités historico-architecturales évidentes de par la présence d'une substance rurale caractéristique de la région, datant des 18^e et 19^e siècles et n'ayant subi que peu de modifications. Qualités rehaussées par la présence d'une école de style classique de 1878 et d'une église Heimatstil groupées au centre du village.

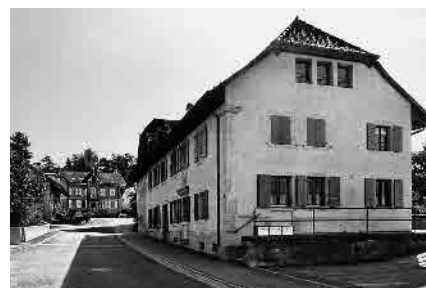
5 Ancien abattoir, 1816

1.0.5	Anc. abattoir communal, surnommé « casino », daté 1816						o		5
	1.0.6	Anc. auberge du Chasseur refermant la rue principale du côté amont, édifice à deux corps en équerre, vers 1900, agr. déb. 20 ^e s.						o		9

En face de l'église se trouve la dernière ferme construite dans le village, en 1887. Elle surprend par le souci décoratif que révèlent les débords peints de la toiture. En face se situe l'ancien abattoir du village (1.0.5), bâtiment de deux niveaux sous un toit à demi-croupe percé d'ouvertures régulières. La ligne horizontale, marquée par le soubassement en pierre de la façade gouttereau, met en évidence la légère déclivité de la rue.

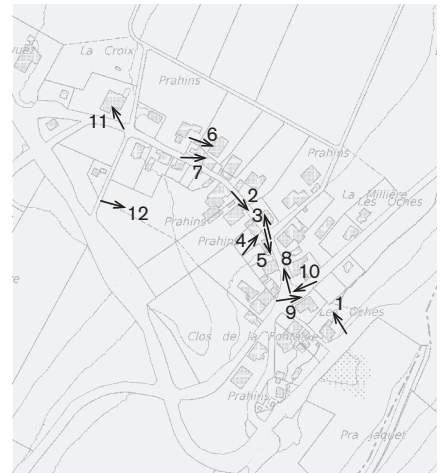
Base du plan: PB-MO 1:5'000, Etabli sur la base des données cadastrales, Autorisation de l'Office de l'information sur le territoire-Vaud N° 07/2012
Emplacement des prises de vue 1: 10 000
Photographies 2010: 1–12

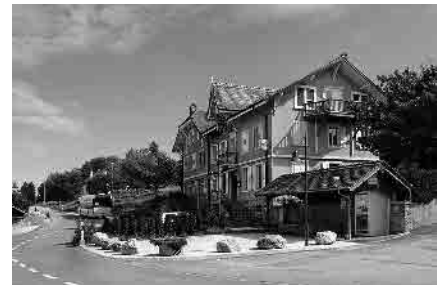
9 Ancienne auberge, vers 1900

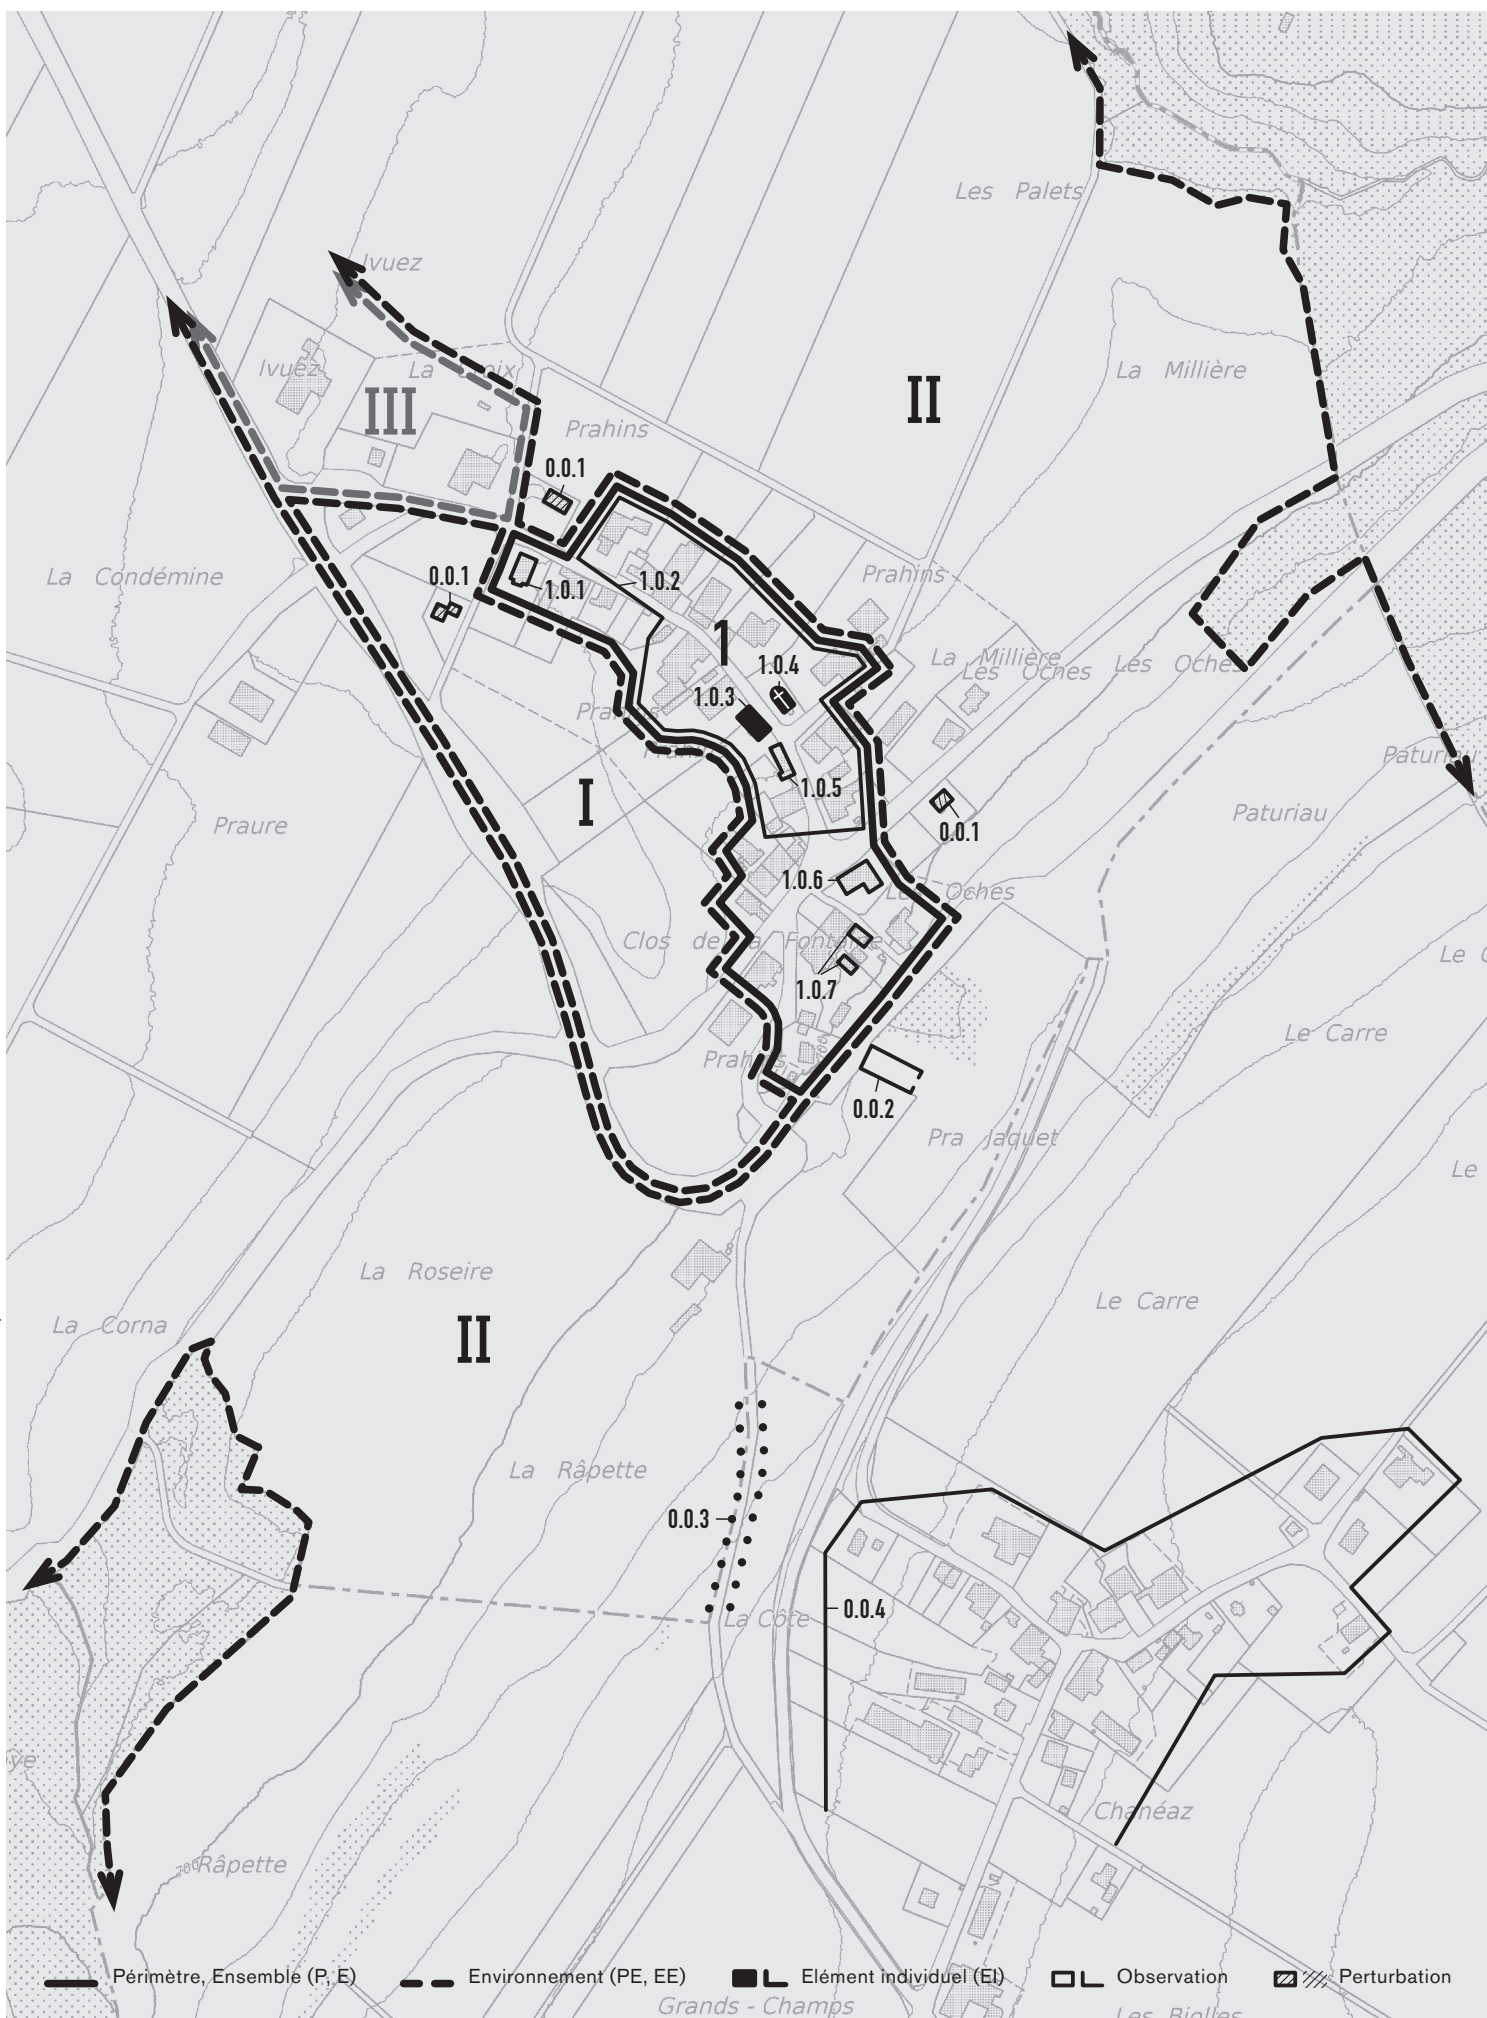
- Périmètre, Ensemble (P; E)
- Environnement (PE, EE)
- Elément individuel (EI)
- Observation
- Perturbation
