#### Dorf

## Diemtigen

Gemeinde Diemtigen, Amt Niedersimmental, Kanton Bern

ISOS  
Inventar der schützenswerten Ortsbilder  
der Schweiz

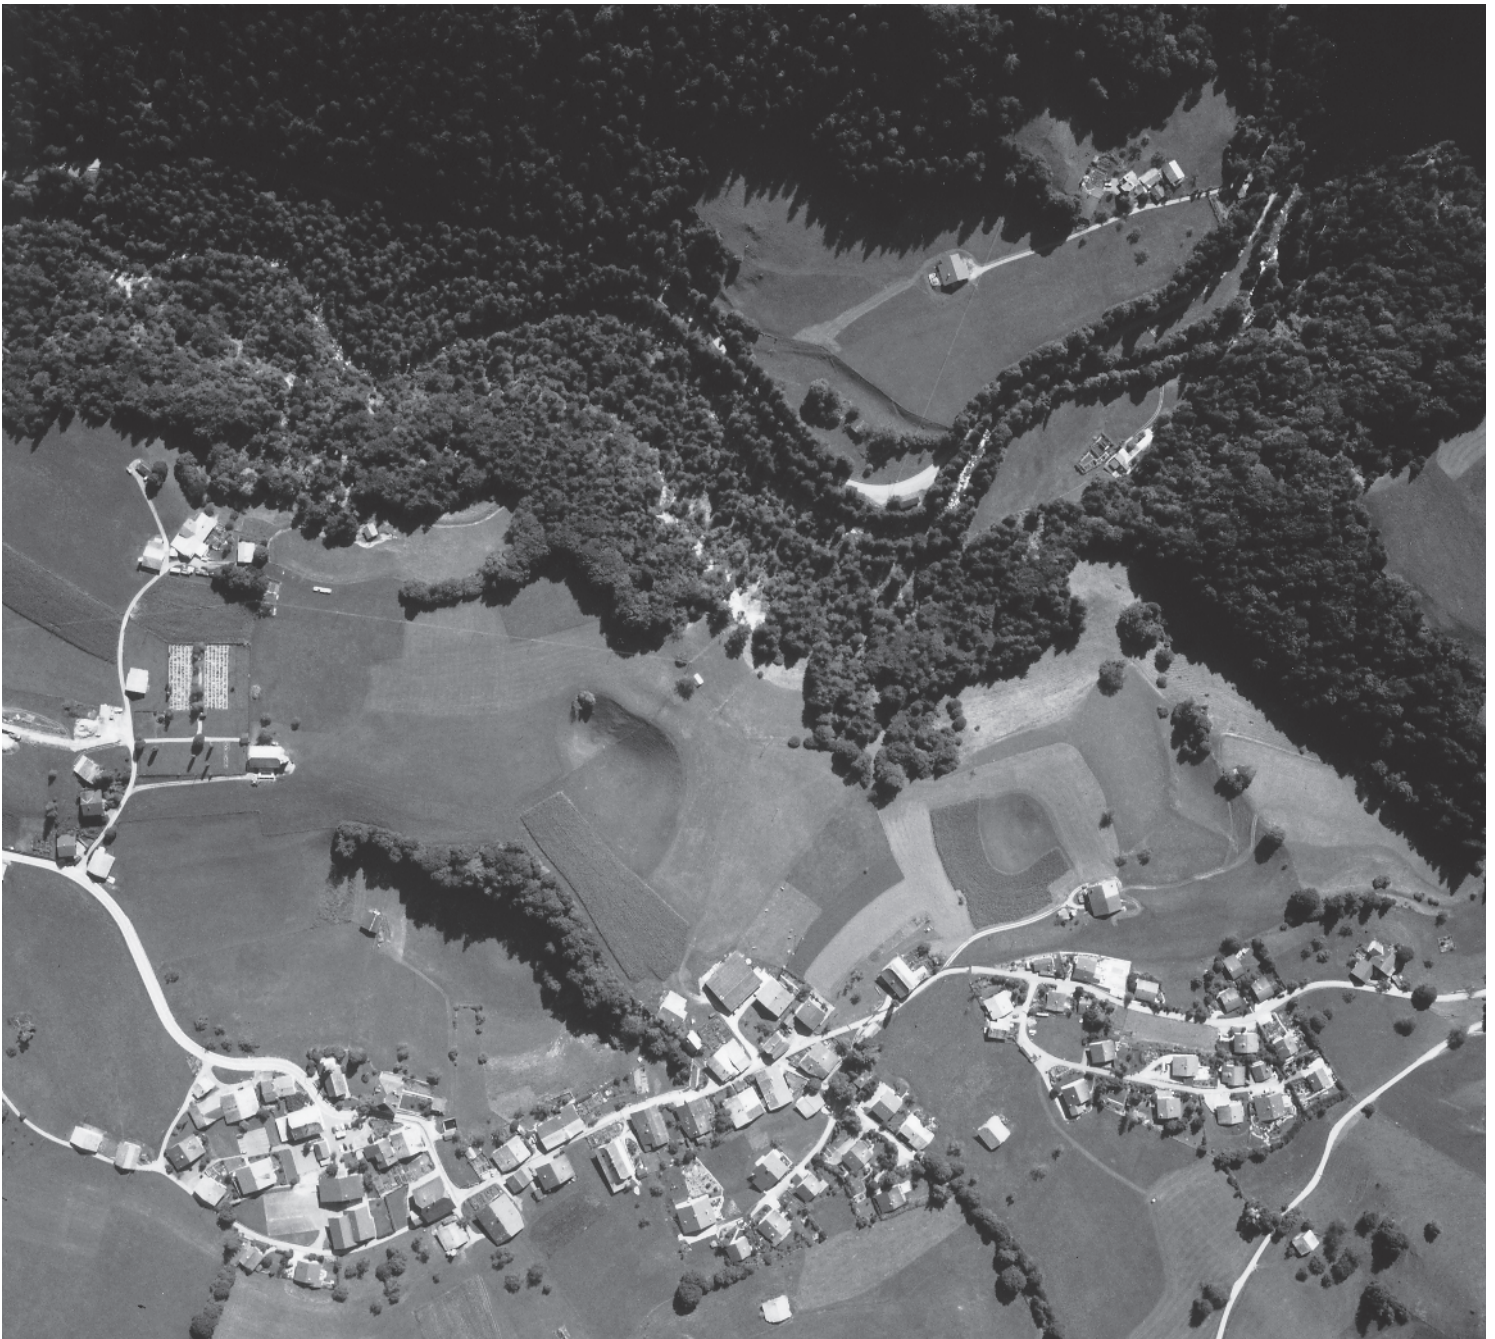
Flugbild 1990, © AGR, Kanton Bern

Schöner Bezug von verdichteter Bebauung zur Umgebung: mehrteilige Siedlung am sanften, durch Hecken und baumbestandene Bäche in Geländekammern gegliederten Hang mit vorgesetzter Kirche und Pfarrhaus. Stattliche Viehhändlerstöcke, geschmückt mit Schnitzwerk und Malereien.

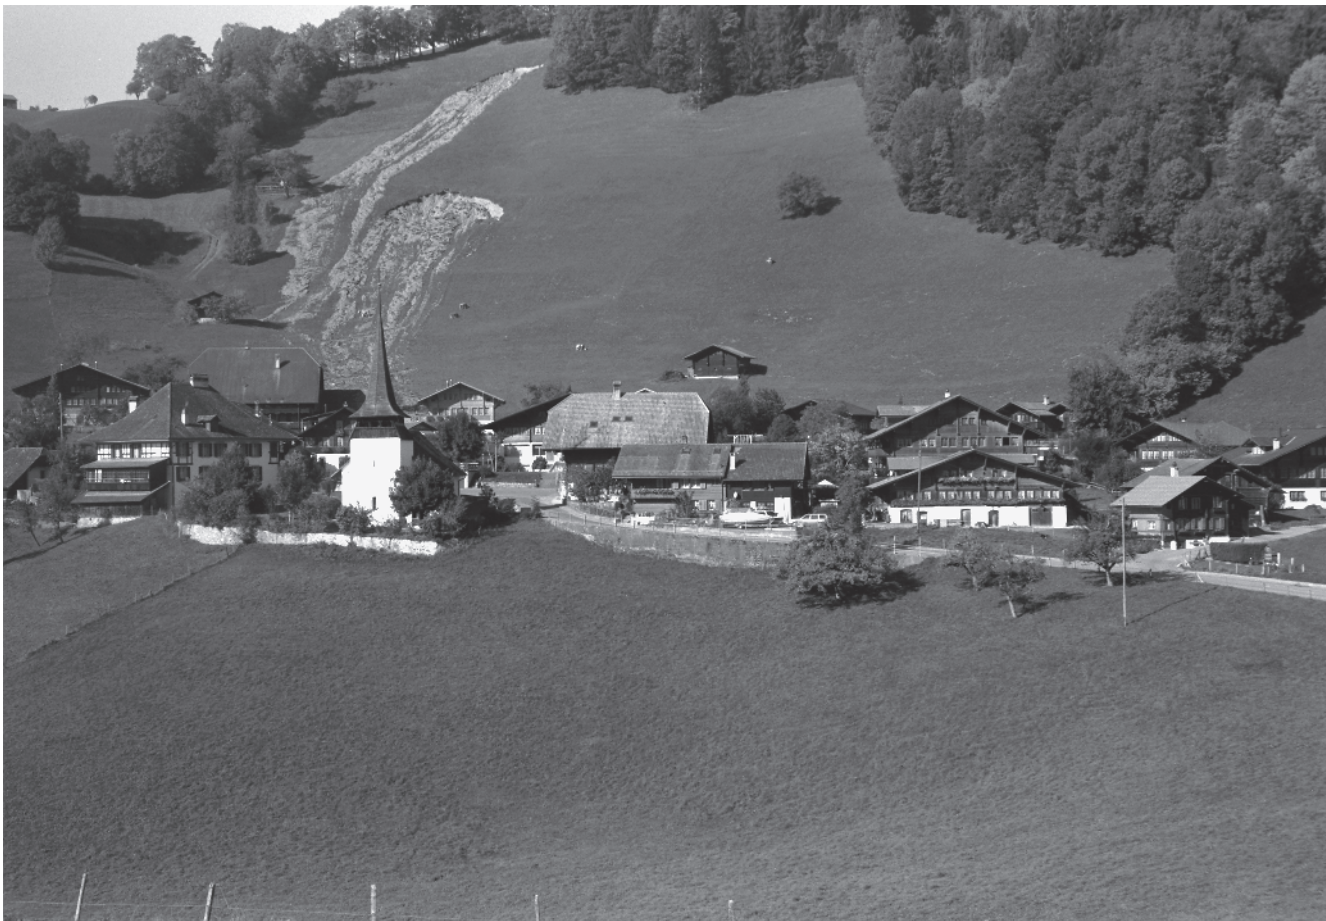
1 Nördlicher Ortsteil und Kirchenbezirk

| Art | Nummer | Benennung | Aufnahmekategorie | Räumliche Qualität | Arch. hist. Qualität | Bedeutung | Erhaltungsziel | Hinweis | Störend | Bild-Nr. |
|---|---|--|---|---|---|---|---|---|---|---|
| B | 0.1 | Kleiner Kirchenbezirk am unteren Dorfeingang im Vordergrund des Strassendorfes | A | × | × | × | A | | | 1,5,7,9 |
| E | 1.0.1 | Gasthof «Hirschen», spätbarocker Block-Ständerbau mit abgewalmtem Satteldach, geschweiften Ründi und doppelläufiger Freitreppe, erb. kurz nach 1800 | | | | × | A | | | 1,7,9 |
| | 1.0.3 | Schulhaus, Satteldachbau mit verputztem Sockel, 1963, dahinter Diemtighus, Gross-Chalet mit Turnhalle; aufdringlicher Treppenaufgang und hoher Sockel | | | | | | o | o | 1,9 |
| E | 1.0.4 | Grosshaus, Ständer-Blockbau mit abgewalmtem Satteldach und geschweiften Ründi, 1805; heute Internat | | | | × | A | | | 1,4,9 |
| E | 0.1.8 | Romanische Saalkirche mit Turmchor, Satteldach; ehem. St. Nikolaus und Katharina, umfassende Umbauten um 1490, 1915 und 1956. | | | | × | A | | | 1,7,8 |
| | 0.1.9 | Pfarrhaus, verputzter Stock mit geknicktem Walmdach, strassenseitig Säulenperistyl mit Rieobergeschoss und Laube, 1781/1782 | | | | | | o | | 1,5,9 |

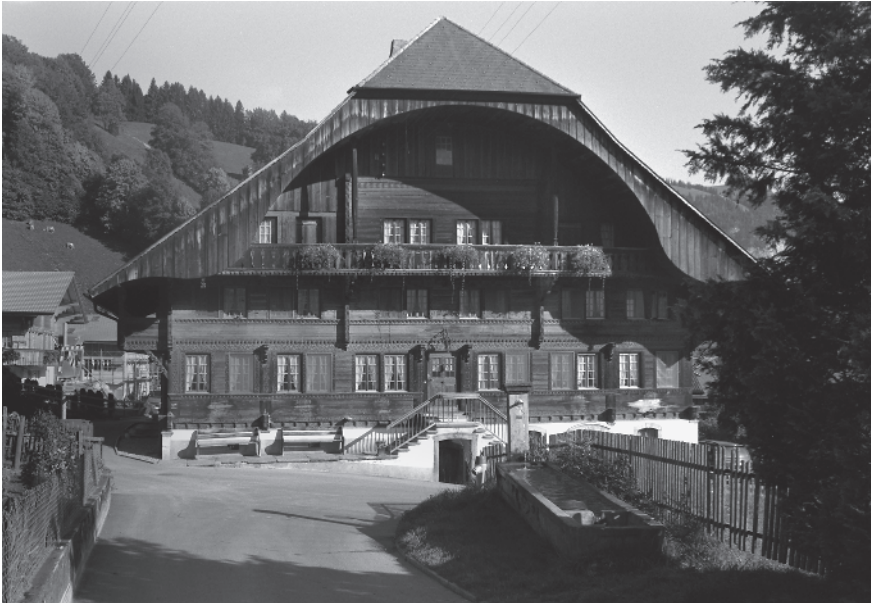
4 Grosshaus von 1805

In der zweiten engeren Biegung der Strasse besteht eine ähnliche Situation wie beim Gasthof «Hirschen». Das Grosshaus, ein überaus stattlicher Ründibau (1.0.4), steht ebenfalls mit der Hauptfront hart an der Strasse. Der mächtige Block-Ständerbau mit geschweiften Ründi und Ründilaube wurde 1805 für Jakob Reber, einen wichtigen Amtsinhaber und Würdenträger als Wohnhaus gebaut. Rechtwinklig zu diesem prägenden Bau richtet die so genannte Trogmatte ihre prunkvolle Hauptfront unter flachem Satteldach wiederum zum Tal. Sie wirkt von unten her kommend wegen des Höhenunterschieds besonders majestätisch, auch wenn sie hinter einem Vorgarten etwas von der Strasse zurückversetzt steht. Dann fassen weitere Block-Ständerbauten die nur noch leicht geschwungene Strasse – die unterhalb stehenden Häuser mit ihrer Rückseite, jene oberhalb mit ihren unterschiedlich ausgestalteten Schauseiten (1.0.5). Bei einem der ältesten Häuser im Ort – mit Heidenbalken und dazugehöriger Stallscheune von 1765 – verengt sich der Strassenraum, um sich bei der nun streckenweise einseitigen und zurückversetzten Bebauung wieder zu öffnen. So wechseln enge Strassenabschnitte ab mit weiten und Wohnbauten folgen auf Nutzbauten. Einige Simmentalerhäuser stehen mit ihrem weiss getünchten Mauersockeln direkt an der Strasse, andere in von Bruchsteinmauern oder Gartenzäunen umfassten Gärten.

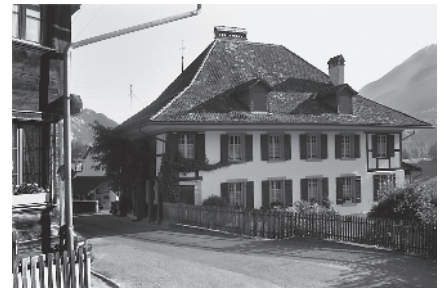
5 Pfarrhaus von 1782

Der «Hirschen» liegt in der ersten Strassenbiegung im unteren Dorfteil und bildet in seiner Situation hart an der Strasse auch ein ebenbürtiges Gegenüber zur Kirchgruppe. Die elegante doppelläufige Freitreppe und die regelmässig angeordneten Fenster unter der mächtigen Ründi machen ihn zum dominanten Profanbau. Mit dem von einem niederen Mäuerchen umfassten kleinen Sakralbau und dem Pfarrhaus begrenzt er talwärts den länglichen Dorfplatz (1.0.2). Die geostete Kirche, ein einfacher Predigtsaal mit Satteldach (0.1.8), steht mit ihrer Schmalseite zum Platz. Den Kircheneingang überdeckt ein weit herabgezogenes Vordach. Das herrschaftliche Pfarrhaus mit geknicktem Walmdach zeigt zur Strasse einen eigenwilligen Portikus mit sechs toskanischen Holzsäulen,

die eine Laube tragen (0.1.9). Im oberen Teil hat der weite Asphaltplatz geringe Qualitäten und ist auch weniger klar definiert. Hier stehen erhöht auf einer Plattform das Schulhaus in Gestalt eines Gross Chalets (1.0.3) und ein Wohnhaus mit der Post. Die Garagen im Sockel der Post wirken aufdringlich. Ein Bus-Wartehäuschen schirmt den Blick auf die Mehrfamilien-Chalets im Hintergrund etwas ab (II).
