#### Dorf

**Vättis**

Gemeinde Pfäfers, Wahlkreis Sarganserland, Kanton St. Gallen

ISOS  
Inventar der schützenswerten Ortsbilder  
der Schweiz

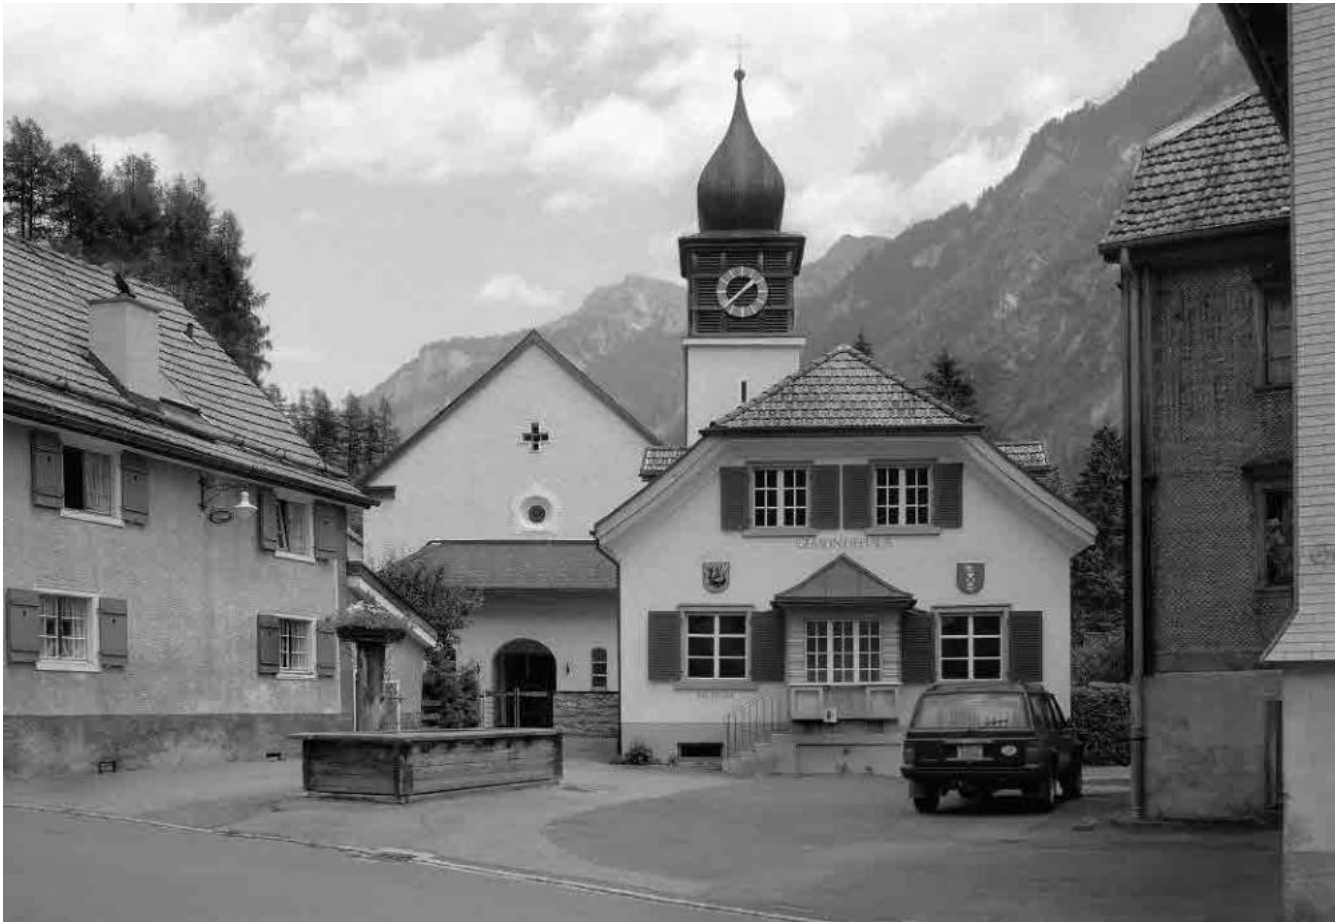
1 Ortskern, ehemaliges Gemeindehaus, Pfarrkirche St. Anian

Im noch nahezu unverbauten kompakten Ortskern besteht ein abwechslungsreicher Gassenraum von atmosphärischer Dichte, unterbrochen von einem winzigen Dorfplatz mit Brunnen vor dem ehemaligen Gemeindehaus (1.1.4). Die Bauten sind gut erhaltene, verkleidete Holzhäuser (zum Beispiel Strickbauten) im Wechsel mit Putzbauten und gehen zum Teil bis ins 17. Jahrhundert zurück. Über den Ziegeldächern setzt der Kirchturm mit Zwiebelhelm einen Akzent. An das Schiff der einfachen, weiss verputzten Barockkirche (1.1.1) reiht sich der stattliche Giebelbau des Pfarrhauses (1.1.2).

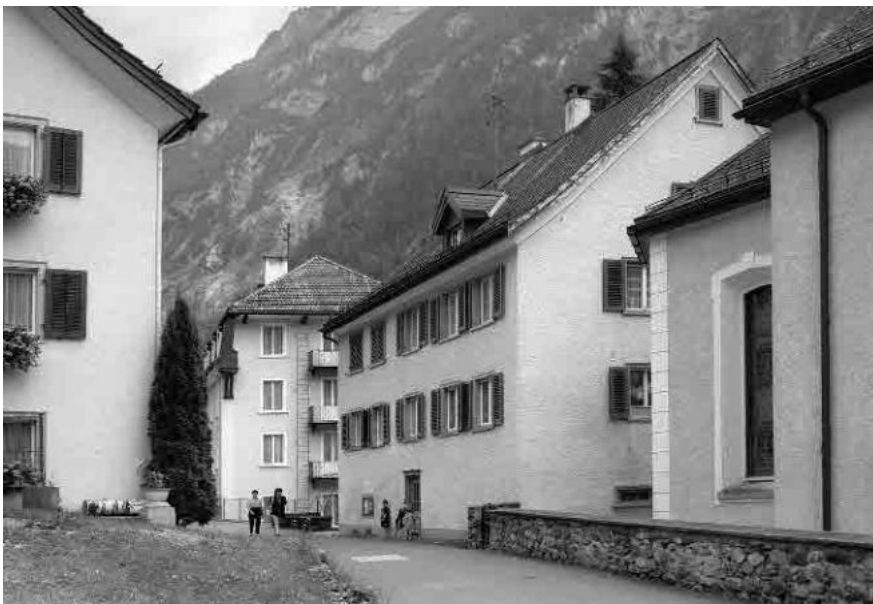
5 Kath. Pfarrhaus, 1735

1.0.6	Holzbaugewerbe an der Tamina, einfache Holzkonstruktion mit gedrungenem Betonturm						o		
	1.0.7	Einfamilienhaus, etwas aufdringlicher Putzbau mit verbretterter Giebelfront in heikler Lage, A. 21. Jh.						o		
B	1.1	Kompakter historischer Ortskern mit Kirchbezirk und ehem. Gemeindehaus	A	×	×	×	A			1–5,8
E	1.1.1	Kath. Pfarrkirche St. Anian in ummauertem Friedhof, 1695–97, spätere Erweiterungen, Turmbau 1862–64; neue Abdankungshalle				×	A	o		1,8
E	1.1.2	Kath. Pfarrhaus, verputztes Giebelhaus, erb. 1735 neben der Kirche				×	A			5

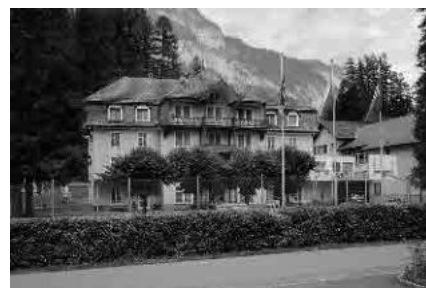
7 Privatschule

Art	Nummer	Benennung	Aufnahmekategorie	Räumliche Qualität	Arch. hist. Qualität	Bedeutung	Erhaltungsziel	Hinweis	Störend	Bild-Nr.
G	1	Ortsteil links der Tamina mit zentralen Funktionen, 17.–M. 20. Jh., einzelne Neubauten aus den letzten Jahrzehnten	AB	/	/	×	B			1–8
E	1.0.1	Schulhaus, einfacher 2-gesch. Baukörper mit hohen Fenstern und Satteldach, um 1900, Pausenplatz				×	A	o		
E	1.0.2	Privatschule mit Pausenplatz und Baumreihe, Putzbau mit Mittelrisalit und Mansardwalmdach, um 1900				×	A	o		7

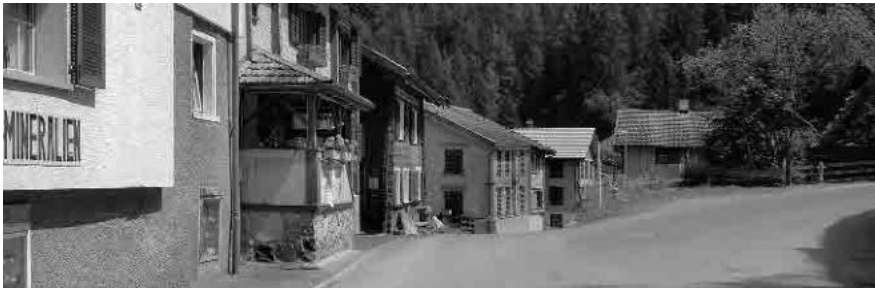
9 Ortsteil Winkel/Langgasse

In der Kernbebauung Winkel/Langgasse (2.1) ist der bäuerliche Charakter erhalten, obwohl die meisten Betriebe stillgelegt sind und hell verputzte Wohnkuben das einheitliche Gassenbild etwas verwischen. Der Typus des gestrickten Giebelhauses kommt am häufigsten vor. Diese stammen mehrheitlich aus dem 18. und 19. Jahrhundert. Viele sind verkleidet: entweder holz- oder eternitverschindelt oder verputzt.

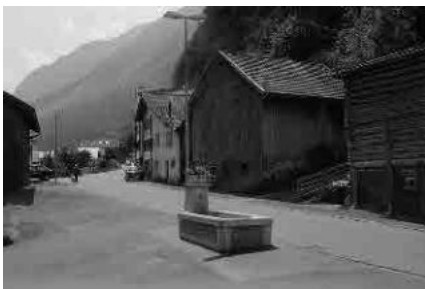
2.1.5	Feuerwehrdepot und neuer Dorfbrunnen in Beton						o		16
	2.1.6	Ehem. Armenhaus, verputzter traufständiger Giebelbau mit einem Vollgeschoss, erb. 1841						o
