Dürrenroth

Gemeinde Dürrenroth, Amtsbezirk Trachselwald, Kanton Bern

3. Fassung 10.2008/zwe, baw

ISOS
Inventar der schützenswerten Ortsbilder
der Schweiz

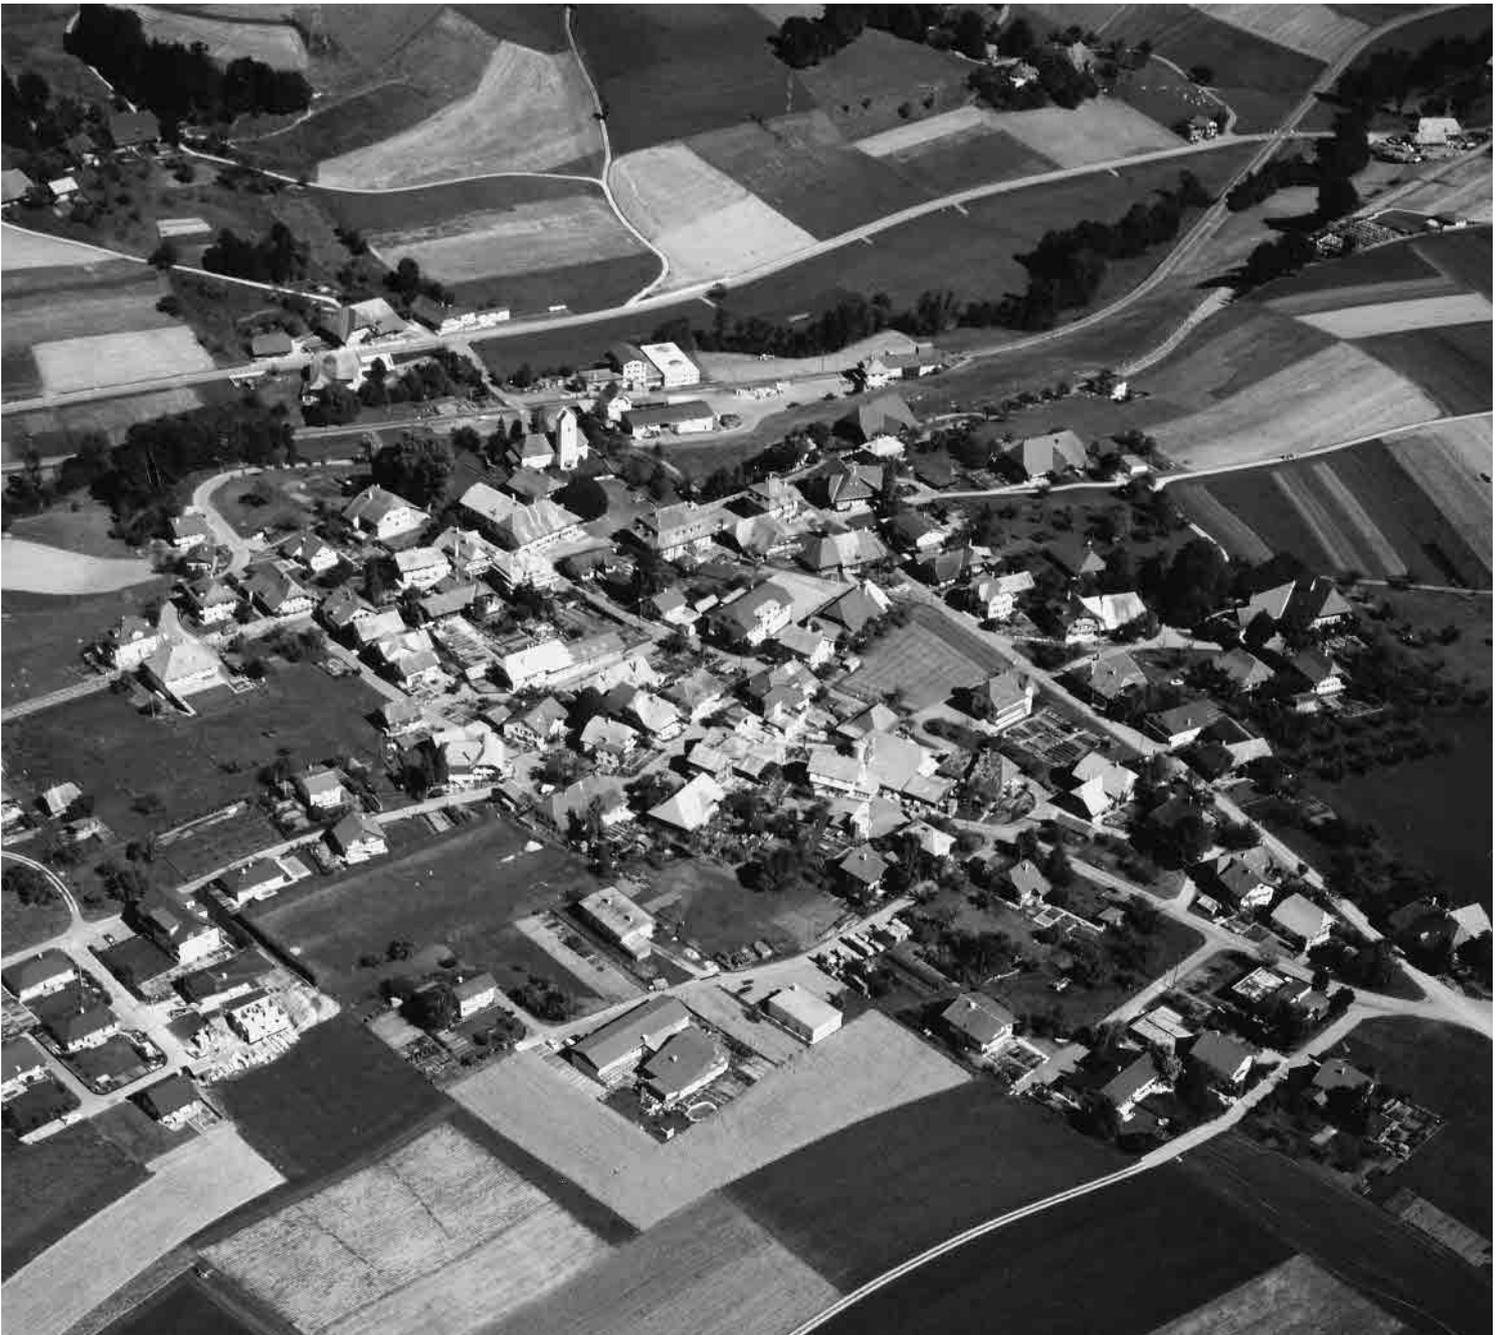
Flugbild 1978, © EAD, Bern

Stattliches Dorf auf Geländeterrasse mit markanter Kirche von 1486 an der Hangkante, im Tal darunter Mühlegruppe. Die alte Landstrasse, an der sich mächtige Gasthöfe reihen, bildet die Grundlinie eines gleichschenkligen Siedlungsdreiecks aus Bauern-, Handwerker- und Taunerhäusern.

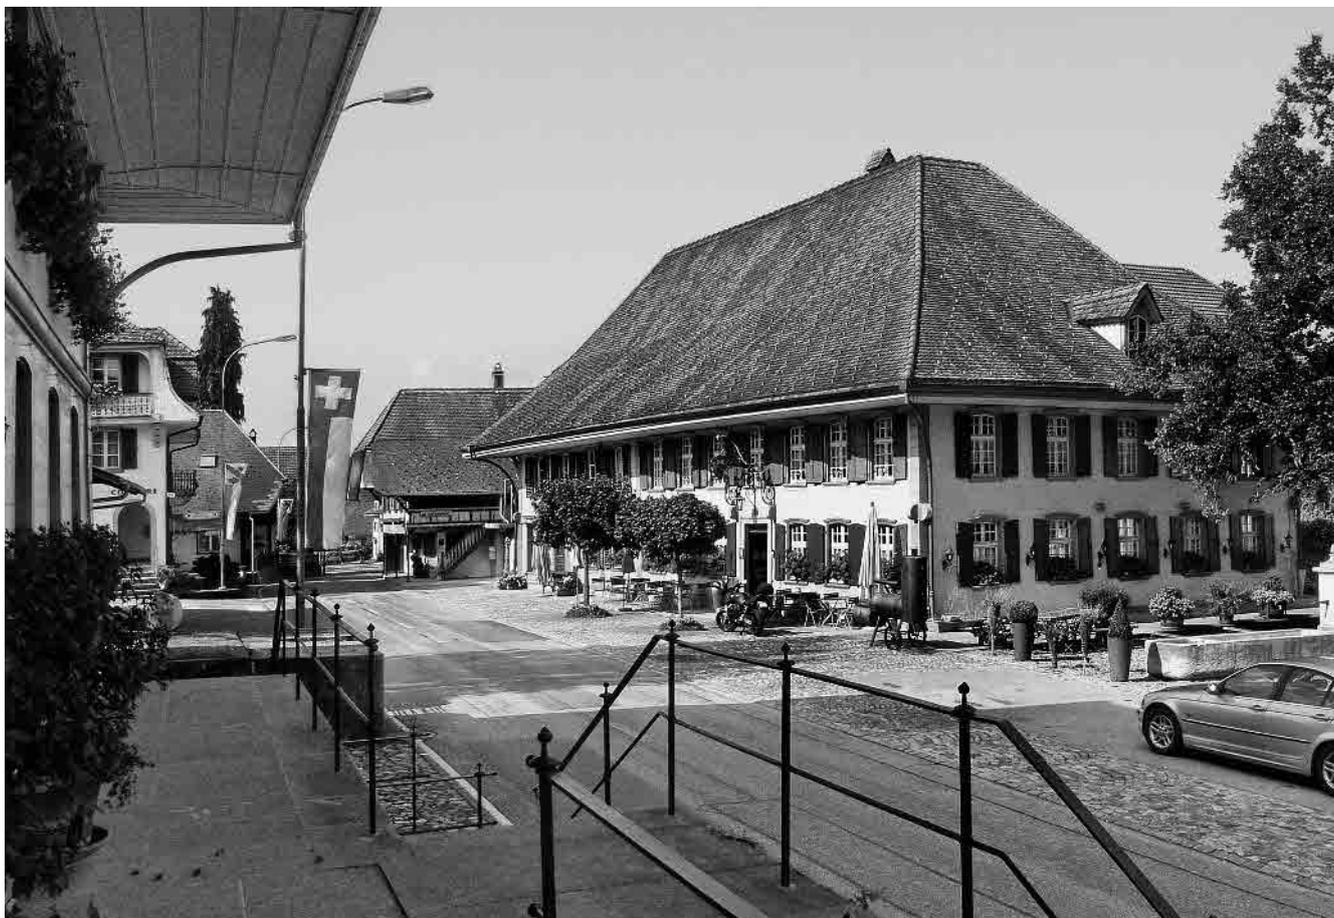
1 Gasthof «Bären», erb. um 1750

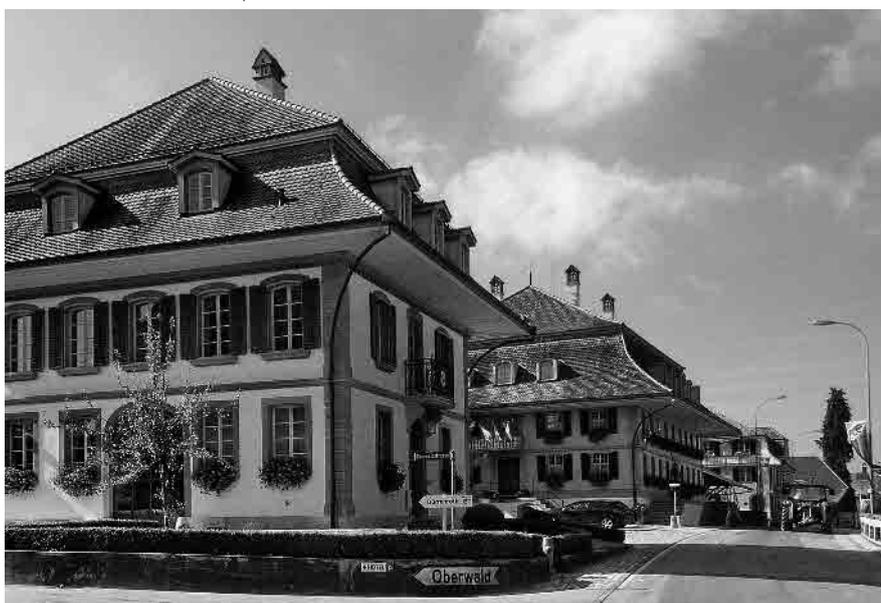
2 Kreuzstock und ehem. Gasthof «Kreuz», 1. V. 19. Jh.

Auf der gegenüberliegenden Strassenseite begrenzen die ehemaligen Stallungen und der Kreuzstock (1.0.1) des ehemaligen Gasthofs «Kreuz» einen kleinen Platz. Der Kreuzstock diente früher als Postkutschenstation und beherbergt heute die Gemeindeverwaltung. Als würfelförmiger verputzter Massivbau mit Mansardwalmdach markiert er in seiner Eckposition die Abzweigung zum oberen Ortsteil (2). Westlich der Gasthöfe «Bären» und ehemaliges «Kreuz» grenzen die Bauten (1.0.7), zum Beispiel die alte Schmitte, dicht gereiht teils unmittelbar an die trottoirlose Strasse. Sie bilden in ihrer Verschiedenheit einen lebhaft gegliederten Strassenraum. Am Dorfrand stehen etwas neuere Häuser, zwei kleinere Wohn- und Geschäftsbauten (1.0.10)

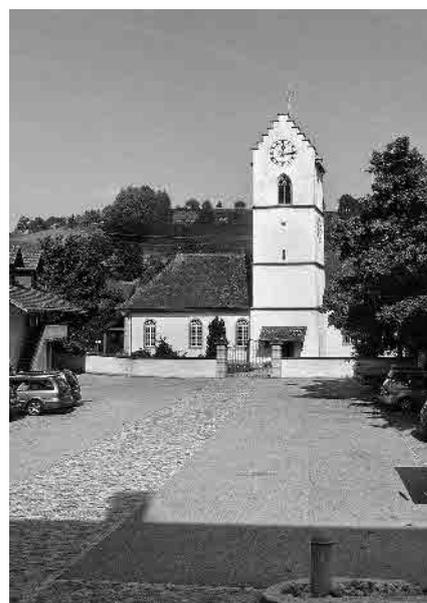
3 Kirche, erb. 1486

Die Kirche war 1486 anstelle eines kleineren Vorgängerbaus erstellt worden. Zwischen 1768 und 1771 sowie 1833 wurde sie umfassend umgebaut. Bereits 1526 wird ein Wirtshaus im Dorf erwähnt, welches an der Stelle des späteren Gasthofs «Kreuz» gestanden hat. Dürrenroth war Etappenort an der alten Landstrasse, die von Bern über Worb, Lützelflüh und Sumiswald nach Huttwil führte. Die Bedeutung dieser Strecke im späten 18. Jahrhundert zeigt sich in den beiden herrschaftlichen Gasthofbauten. Der 1820 erbaute Stock des Gasthofs «Kreuz» diente als Postkutschenstation. Seine Besonderheit lag darin, dass die Kutschen durch das seitliche Tor ins Gebäude hineinfahren, im Trockenen entladen und auf der anderen Seite wieder hinausfahren konnten. Nach der Eröffnung der Talstrasse im Jahr 1875 führte der Überlandverkehr nicht länger durchs Dorf.

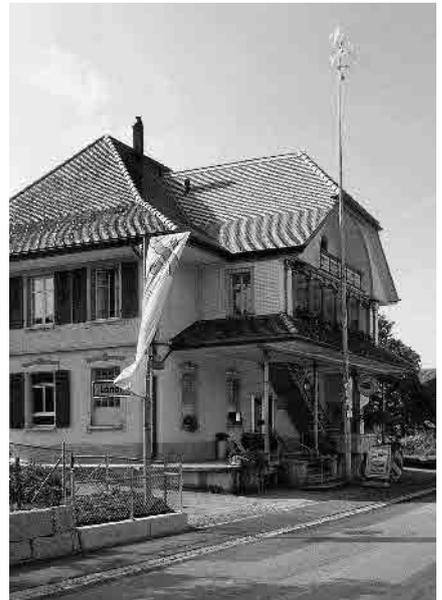
12 Käserei, 1912

und die Heimatstil-Käserei mit zur Strasse gerichtetem Ründi-Quergiebel über dem säulengestützten Vordach (1.0.9). An das gleicherseits abzweigende und leicht ansteigende Strässchen reihen sich giebelständige Handwerkerhäuser mit Satteldächern (1.0.8); die beachtenswerte Abfolge führt in den Ortsteil oberhalb der Dorfstrasse.

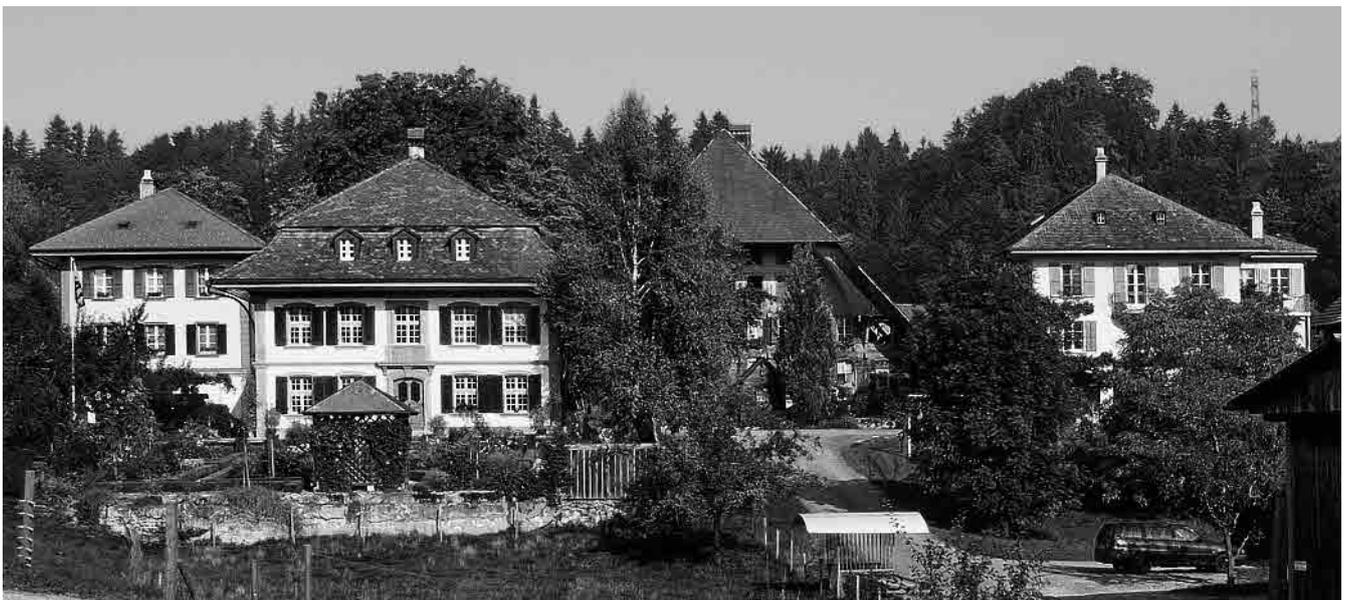
14 Gärbihof

Der Gärbihof (0.3) liegt westwärts leicht erhöht über einem Zuflüsschen zum Rotbach (0.0.5). Ein spätbarocker Wohnstock mit Mansardwalmdach von 1792 (0.3.1) steht zuvorderst exponiert auf einem gemauerten Sockel, vor der mit Sandsteinelementen gegliederten Schaufassade liegt ein sorgfältig gestalteter Barockgarten. Dieser wird von zwei würfelförmigen Biedermeierbauten mit flachen Walmdächern flankiert, von einem Stöckli und der alten Mühle; der ehemalige Mühlebau ist an seinem Laubengang im Erdgeschoss erkennbar. Die Gebäude sind um einen quadratischen kleinen Hof platziert (0.3.2), den ein grosser Ständerbau mit Halbwalmdach und Ründi gegen Norden abschliesst. An der Strasse nach Sumiswald ergänzt ein weiteres Bauernhaus die gepflegte Gruppe.

In der Geländemulde südöstlich des Gärbihofs keine weitere Ausdehnung der Gewerbesiedlung zulassen.

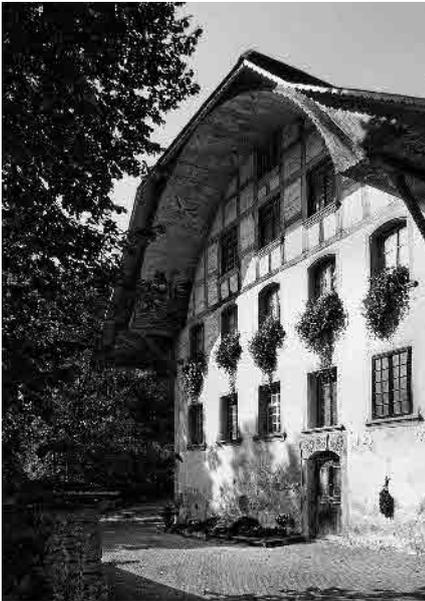
17 Alte Mühle, 1758

Jahren als Gasthof «Bahnhof». Unterhalb der Strasse erhebt sich am Ufer des Rotbachs die mächtige Mühle von 1758 (0.1.1). Der herrschaftliche Bau zeigt eine imposante Front mit bemalter Ründi und Sandsteingliederungen.
