Kulturlandschaft Beinwil

Gemeinde Beinwil, Bezirk Thierstein, Kanton Solothurn

ISOS
Ortsbilder®

ISOS
Bundesinventar der schützens-
werten Ortsbilder der Schweiz von
nationaler Bedeutung

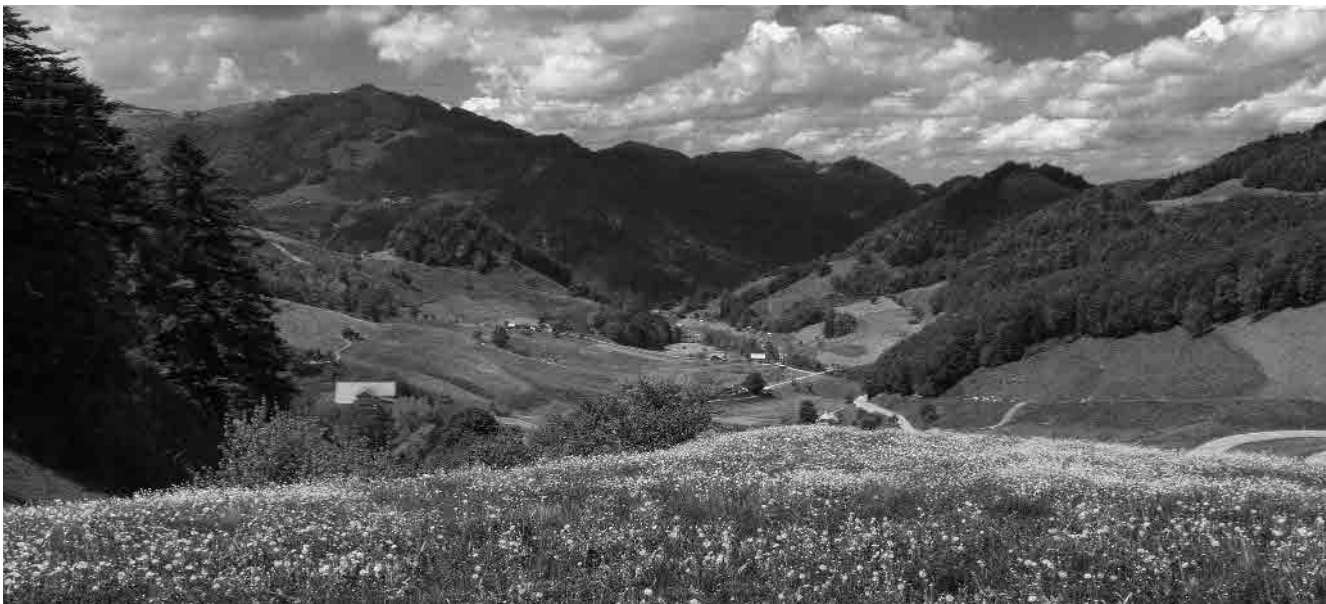
1 Blick vom Passwang

0.2.1	Restaurant «Zum Reh», ehem. Pilgergasthof, 1708						o		11,12
	0.2.2	Hammerschmiede, verputzter Fachwerkbau, erwähnt 1693						o		14,15
	0.2.3	Mehrfamilienhaus, schlichter Satteldachbau, mit etwas grobschlächtigen Balkonen, E. 20. Jh.						o		
U-Ri	I	Langer Abschnitt des Lüsseltals mit z. T. steilen zerklüfteten Wiesenhängen und einzelnen Obstbäumen, von Wald begrenzt	a			×	a			1–4,10–14

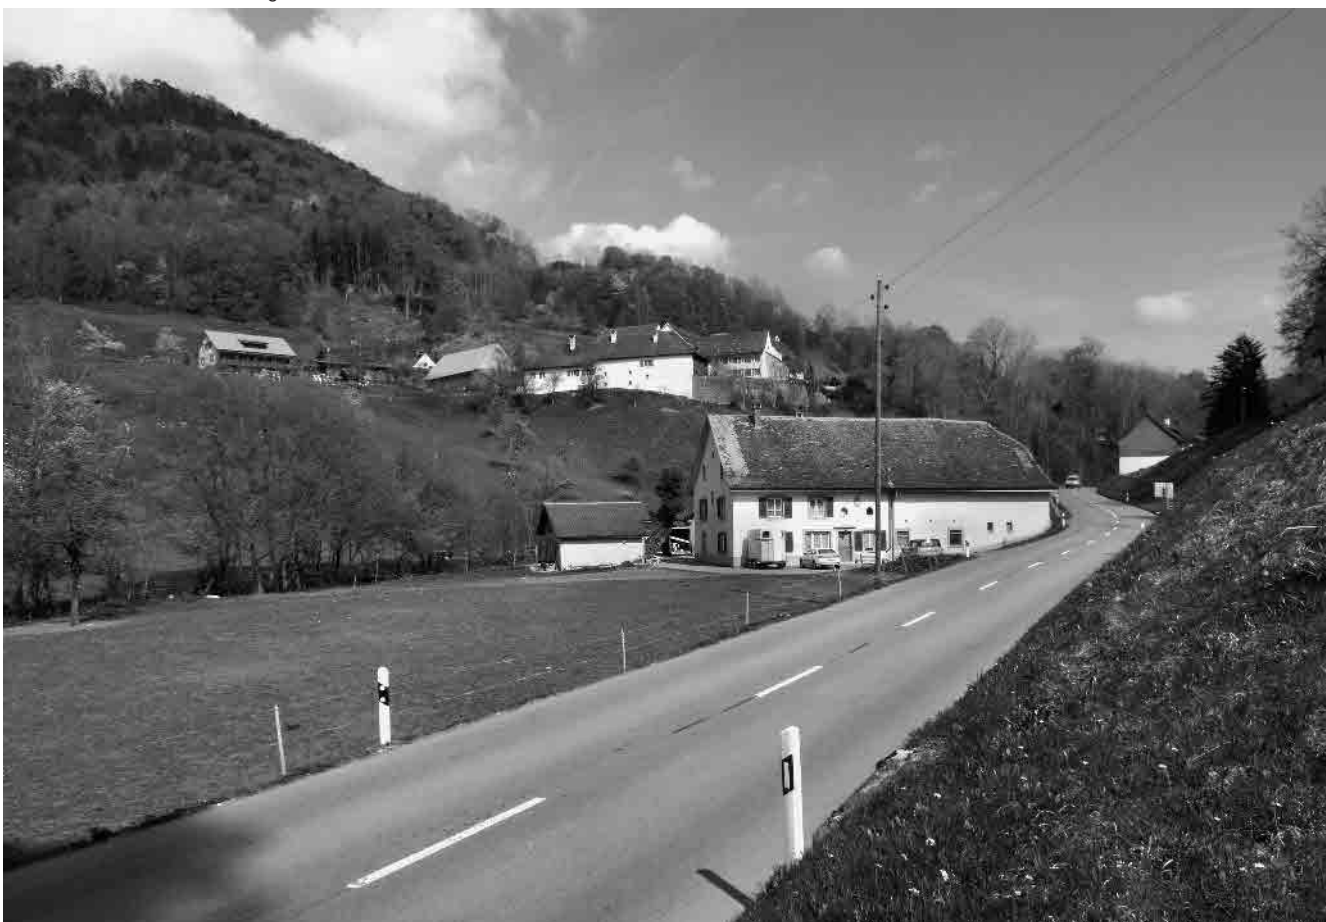
2 Klostergruppe

0.1.2	Klostergeviert um hölzernen Kreuzgang, sog. Spiesshaus und Pfarrhaus samt Ökonomiegebäude, E. 16.–18. Jh.						o		2,3,7–9
E	0.1.3	St. Johanneskapelle von 1695, erhöht situiert und umgeben von einem ummauerten Friedhof				×	A	o		3,5,6

0.0.5	Wohnhaus mit Satteldach, 1998, rücksichtslos neben Klosterbezirk in den Hang gestellt						o		2
	0.0.6	Bodenscheuer, massiver Putzbau mit versetztem Ökonometeil unter Satteldach, erwähnt 1694, erneuert 1843						o		2,10

Das ehemalige Benediktinerkloster (0.1) liegt in einer Lichtung auf einer Hangterrasse an der nördlichen Talflanke. Die mächtigen Konventgebäude des alten Klosters reihen sich imposant in der Falllinie des Hangs bis zur Spitze eines Sporns. Von hier aus fällt das Gelände weiter fast senkrecht bis zum schmalen Bachbett der Lüssel ab (0.0.1). Ein bezeichnenderweise Bodenscheuer genanntes Gehöft (0.0.6) liegt

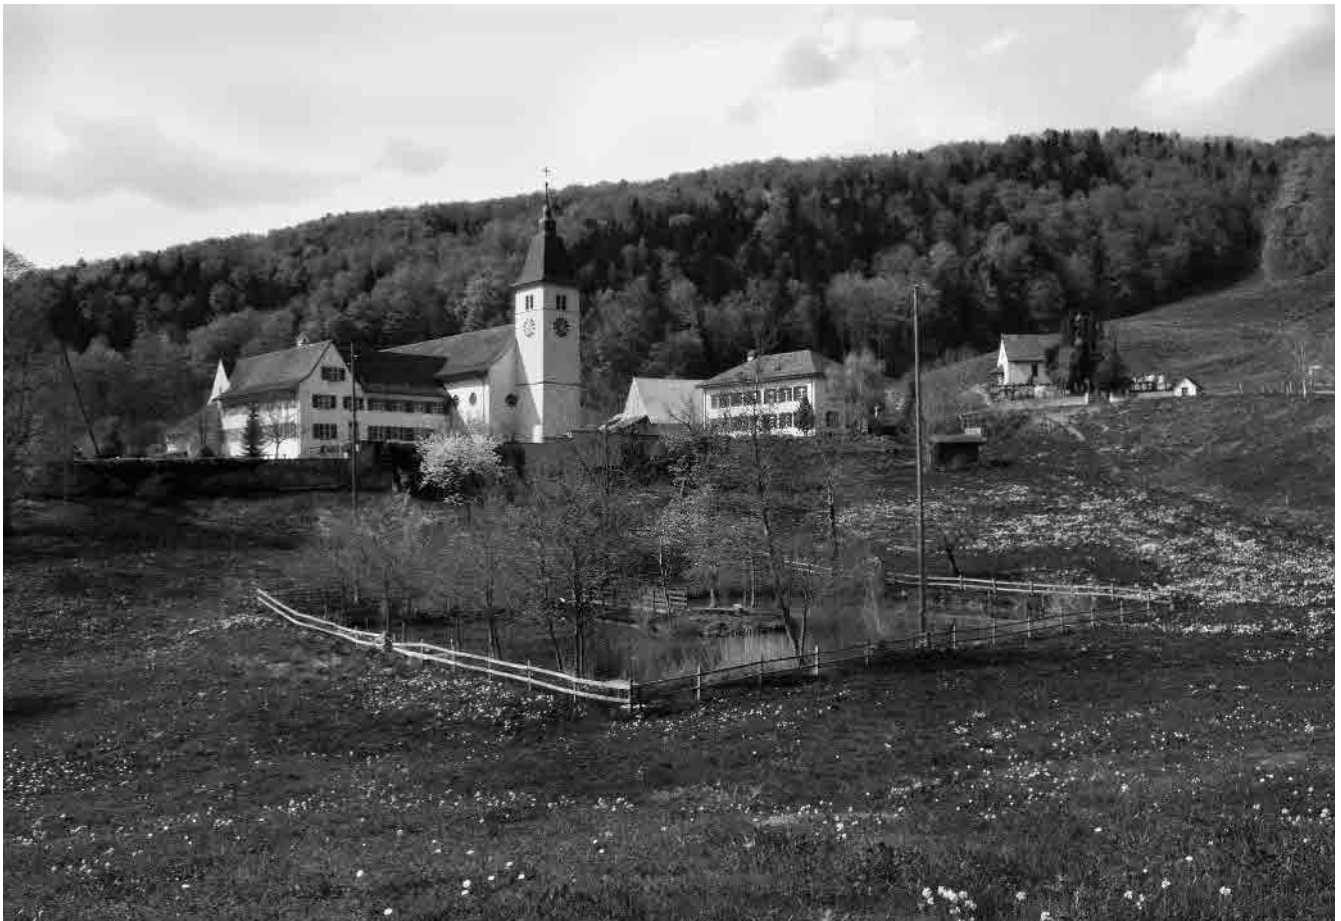
3 Klostergeviert mit kath. Pfarrkirche St. Vicentius, 1668

Art	Nummer	Benennung	Aufnahmekategorie	Räumliche Qualität	Arch. hist. Qualität	Bedeutung	Erhaltungsziel	Hinweis	Störend	Bild-Nr.
B	0.1	Ehem. Benediktinerkloster mit Gehöft auf Hangsporn, gegr. um 1100, Klosterneubau im 17. Jh., nach Brand wiederaufgebaut 1978, heute ökumenische Begegnungsstätte	A	×	×	×	A			2,3,5–9
E	0.1.1	Kath. Pfarrkirche St. Vicentius, 1668, Satteldachbau mit Vierpassfenstern, Turm mit welscher Haube				×	A			3,8

Den Mittelpunkt der sakralen Anlage markiert die Kirche (0.1.1) durch den von weitem sichtbaren Turm mit welscher Haube. Das Gotteshaus verbindet die anderen Gebäude der Anlage (0.1.2) zu einer räumlichen Einheit und bildet gleichzeitig den nördlichen Abschluss des quadratischen Kreuzgangs, der auf den drei weiteren Seiten von den niedrigeren Trakten des Konvents eingefasst wird. Das nördlich der Kirche situierte Spiesshaus bildet mit deren Westportal die eine Längsseite des Vorhofs. Die westliche Seite grenzt das gegenüberliegende ehemalige Ökonomiegebäude ab, das heute als Pfarrhaus und Begegnungszentrum dient. Die Schmalseiten schliessen Mauern ab, den Zutritt von Norden ermöglicht ein Eisenstaketentor.

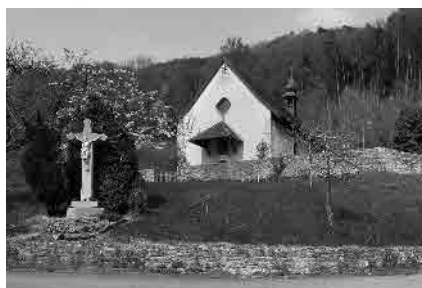
5 St. Johanneskapelle, 1695

Nördlich der Klosteranlage stehen die mächtige und ebenfalls aus Jurasteinen erbaute Klosterscheune und ihr gegenüber das klassizistische Schulhaus. Dieser Walmdachbau beherrscht mit seiner fünfachsigen Front den in der Verzweigung platzartig verbreiterten Weg. Ein steinernes Wegkreuz (0.1.4) geleitet zur im ummauerten Friedhof leicht erhöht gelegenen Kapelle St. Johann (0.1.3). Trotz seiner geringen Grösse hat dieser weiss getünchte Bau mit Turmreiter grosse Fernwirkung.

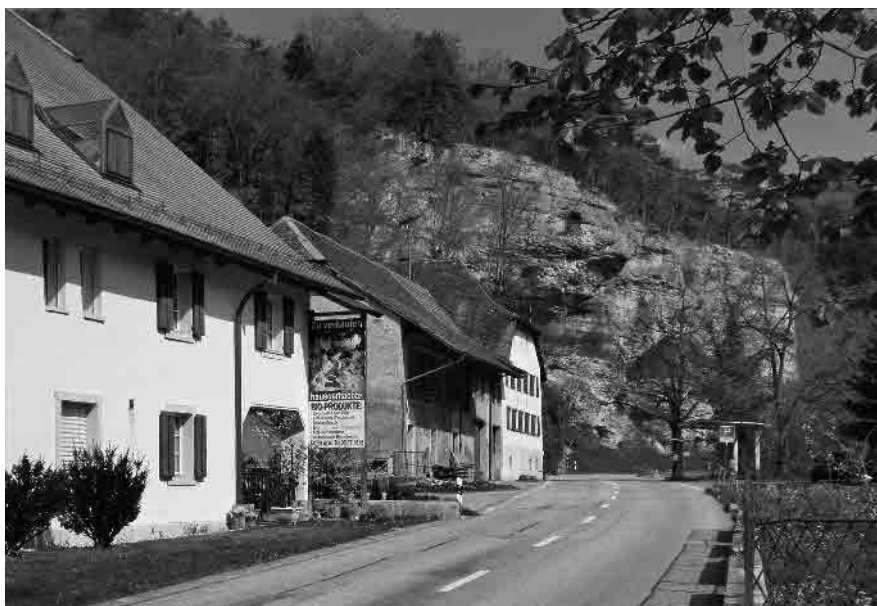
12 Restaurant «Zum Reh», 1708

Zum Besitz des Klosters gehörte auch der Gasthof «Zum Reh»; er war im Auftrag von Abt Esso im Jahr 1708 erstellt worden («vom Fundament auff herrlich erbauwet worden») und diente ursprünglich als Klosterherberge. Die Hammerschmiede beim «Reh» wurde 1693 erstmals genannt, der teilweise verputzte Fachwerkbau hatte in früherer Zeit und seit der Restaurierung in den 1990er-Jahren wieder zwei Antriebsräder. Die zwischen dem Ensemble Joggehus und dem Kloster gelegene Bodenscheuer wurde 1694 gebaut und 1843 von Abt Leo Stöckli erneuert.

Das bäuerliche Ensemble Joggehus (0.2) hat wegen eines ins Tal vorstossenden Hangkamms keine optische Verbindung zur Klosteranlage. Vom Kloster herkommend taucht unmittelbar nach einem bewaldeten Geländesporn das stattliche Wirtshaus «Zum Reh» (0.2.1) auf und wird in seiner ganzen Prägnanz wahrgenommen. Das Gasthaus, das einst die Pilgeraufnahme bildet den eigentlichen Blickfang und Schwerpunkt der Gebäudegruppe Joggehus, denn der verputzte Bau mit dem fein ziselierten Wirtshausschild und mächtigem ziegelgedeckten Krüppelwalmdach über einem hohen Giebel-, zwei Voll- und einem hohem Sockelgeschoss ragt etwas in den Strassenraum vor. Der Hauptbau wird durch einen neueren Zwischenteil mit der zur Strasse traufständigen Scheune verbunden. Diese zeigt ein niedrigeres, aber ebenfalls abgewalmtes Satteldach und schartenartige Luftschlitze an der talwärtigen Giebelfront. Nach einem weiteren, ebenfalls ziegelgedeckten Gebäude mit Kunststeineinfassungen um Tür- und Fensteröffnungen zweigt bergwärts ein Weg ab, an dem ein neueres Mehrfamilienhaus (0.2.3) und etwas oberhalb hintereinander geschachtelt zwei neuere Ställe und weitere Wohnhäuser stehen.

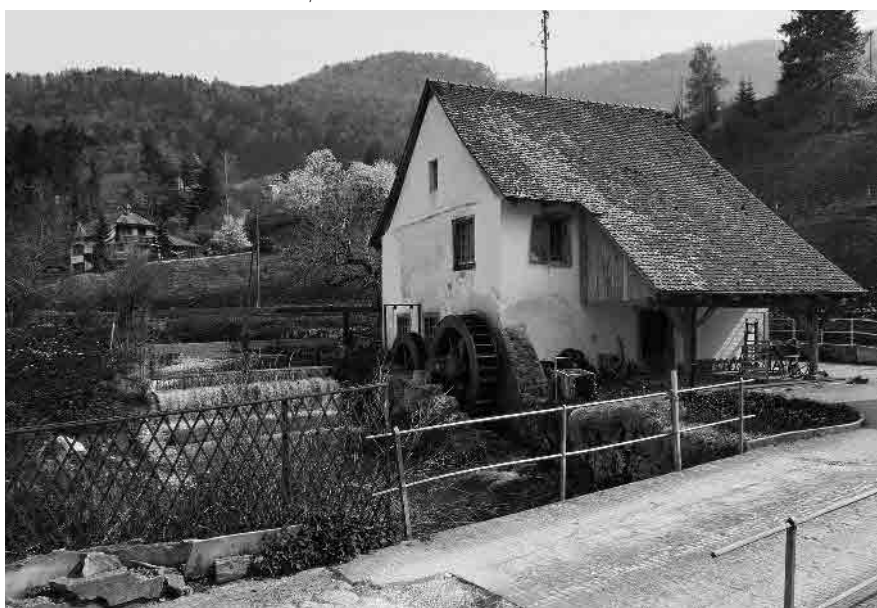
14 14 Alte Hammerschmiede, erwähnt 1693

Gegenüber, auf der linken Seite des Bachs, in dem noch alte Schwellen erhalten sind, liegt ein äusserst reizvoller Kleinbau: die alte Hammerschmiede mit ihren Vor- und Anbauten (0.2.2). Sie ist über eine Brücke erschlossen, steht direkt am Wasser. An der zum Bach gewandten Giebelfront drehen sich heute wieder zwei unterschiedlich grosse Antriebsräder (das grosse für den Schwanzhammer, das kleine für den Blasebalg). Über dem hangwärtigen Teil kragt durch Holzstützen abgefangen ein Ziegeldach vor, so dass sich ein grosser gedeckter Vorplatz ergibt. Ergänzt wird die alte Hammerschmiede durch ein zweigeschossiges ehemaliges Bauernhaus. Die an den verputzten Wohnteil angebaute, in den Obergeschossen verschaltete Ökonomie hat heute ebenfalls Wohnfunktion.
