Ehemaliges Prämonstratenser-
kloster an der Zihl, heute kirch-
liches Zentrum der Gemeinde
Orpund am Nidau-Büren-Kanal.
Im Osten und Westen unverbautes
Kulturland. Stimmungsvoller mittel-
alterlicher Klosterhof, gotische
Kirche, barocke Nebenbauten.

Spezialfall

ISOS
Inventar der schützenswerten Ortsbilder
der Schweiz

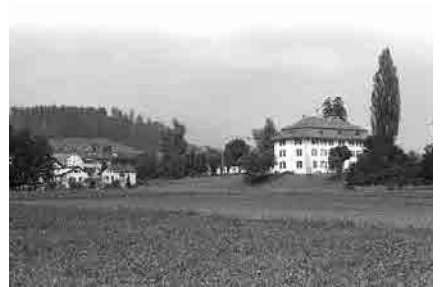
0.0.7	Wohnhäuser M. 20. Jh., das Ortsbild von aussen leicht bedrängend						o		2
	0.0.8	Nidau-Büren-Kanal, anstelle der alten Zihl angelegt 1868-75, beidseits steile Böschung und Bäume						o		11-13

Auf die räumliche Trennung des Ortsbildes Gottstatt von den neuen Wohnquartieren Orpunds ist ein besonderes Augenmerk zu richten: Für U-Zo II ist ein absolutes Bauverbot zu erlassen.

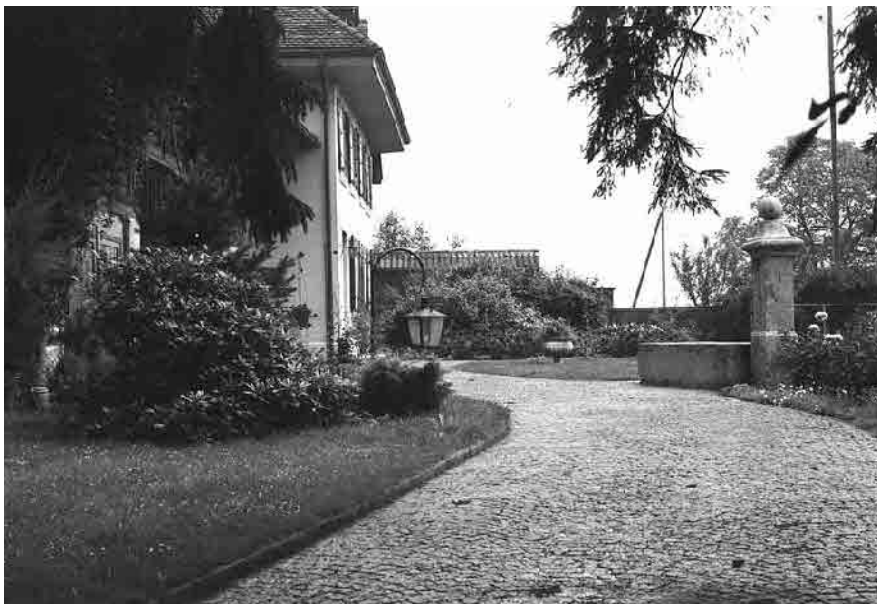
6 Pfarrhaus

0.1.4	Kastanienbäume vor Waisenhaus, schirmen Parkplatz ab, z. T. durch jüngere Bäume ersetzt						o		8
E	0.1.5	Alter Brunnen mit langgestrecktem Trog am Rand des Autoparkplatzes				×	A	o		9
E	0.0.6	Spätbarockes Pfarrhaus von 1777-82 in ummauertem Garten, dahinter Steinspeicher mit Mansartwalmdach				×	A			6, 7

Auf der Wiese zwischen der Klosteranlage und dem Dorf, einer wichtigen Pufferzone gegenüber der wachsenden Agglomerationssiedlung Orpund (U-Zo II), steht das spätbarocke Pfarrhaus mit

prachtvollem ummauertem Pfarrgarten, dahinter ein hübscher Steinspeicher mit Mansarddach (E 0.0.6).

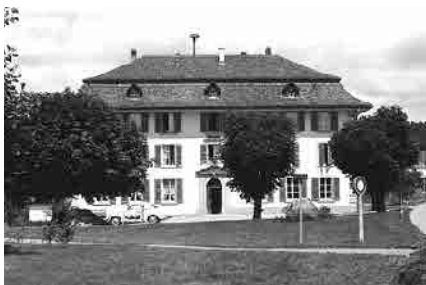
8 Waisenhaus

0.1.2	Kirchhofmauer auf der Nordseite der Klosterkirche, umschloss ursprünglich den Mönchsfriedhof						o		
E	0.1.3	Ehemaliges Kornhaus dat. 1759, zu Waisenhaus umgebaut 1873, mit markantem Mansartwalmdach und axialem Eingangsportal				×	A			1-3, 8

Die Parkplatzflächen vor Kloster und Waisenhaus sollten nicht weiter vergrössert werden.

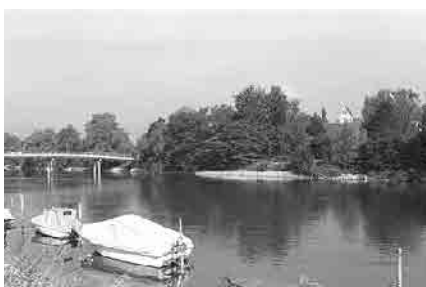
0.0.9	Brücke über den Nidau-Büren-Kanal, früher Holz-, heute Betonkonstruktion auf Eisenstützen						o		12
	0.0.10	Dorf Scheuren am gegenüberliegenden Kanalufer, Ortsbild von lokaler Bedeutung						o
