Weiler

Mötschwil

Gemeinde Mötschwil, Amtsbezirk Burgdorf, Kanton Bern

ISOS
Bundesinventar der schützenswerten Ortsbilder der Schweiz von nationaler Bedeutung

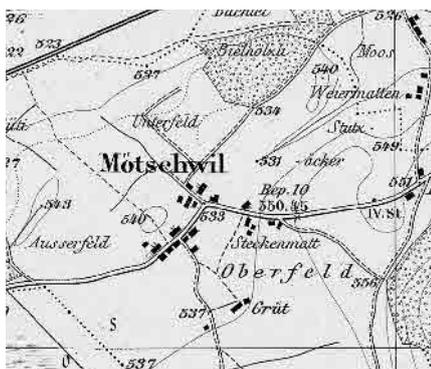
Siegfriedkarte 1879

Die Siegfriedkarte von 1879 zeigt drei leicht voneinander abgesetzte Gebäudegruppen mit auffallend gleichgerichteten Bauten an der markant abgewinkelten Durchgangsstrasse. Heute führt der Verkehr auf einer geradlinigen Umfahrungsstrasse südlich des Weilers vorbei. Der Ort hat im 20. Jahrhundert praktisch keine bauliche Entwicklung erfahren.

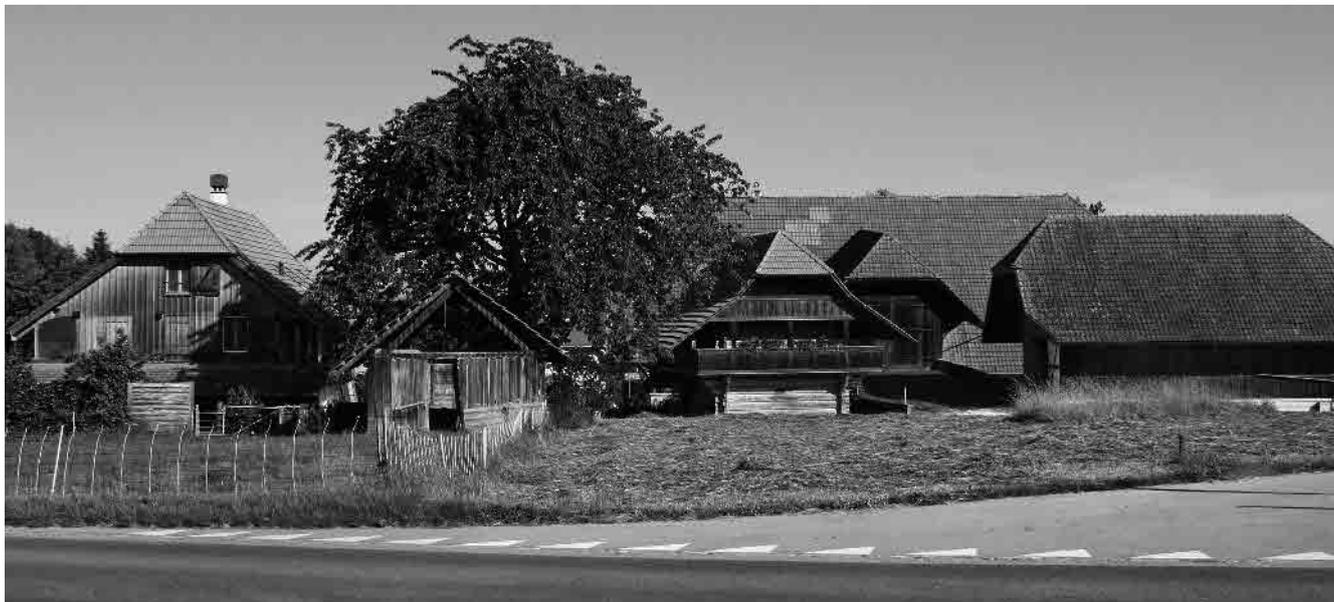
1 Am Stutz, Speicher von 1724

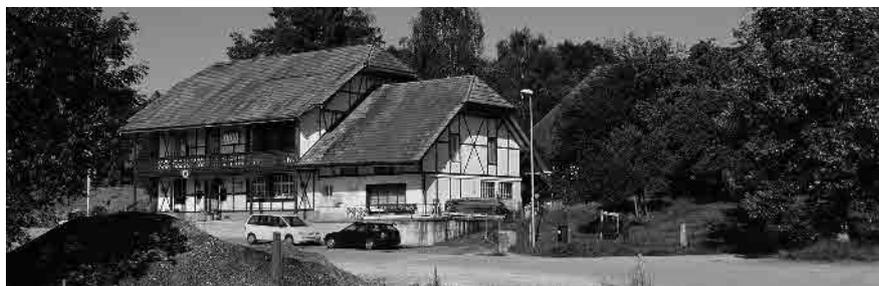
3 Gasthof «Schütz», E. 19. Jh.

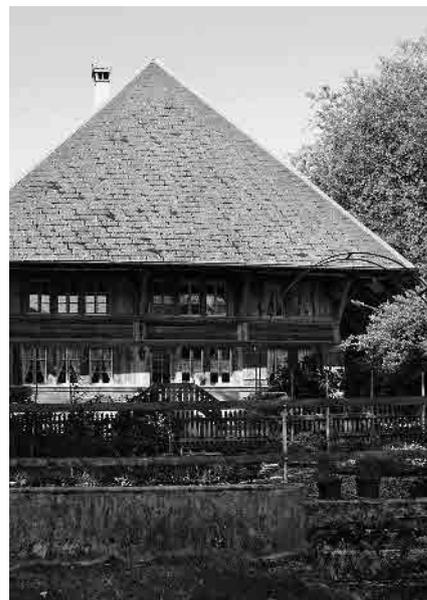
5 Doppelbauernhaus von 1721/24

Hohe architekturhistorische Qualitäten dank der gut erhaltenen regionaltypischen Bausubstanz, die vor allem in ihrer Gesamtheit überzeugt. Besonders wertvoll: das Doppelbauernhaus aus dem 18. Jahrhundert mit Tenntormalereien und anderen seltenen Fassadendetails.

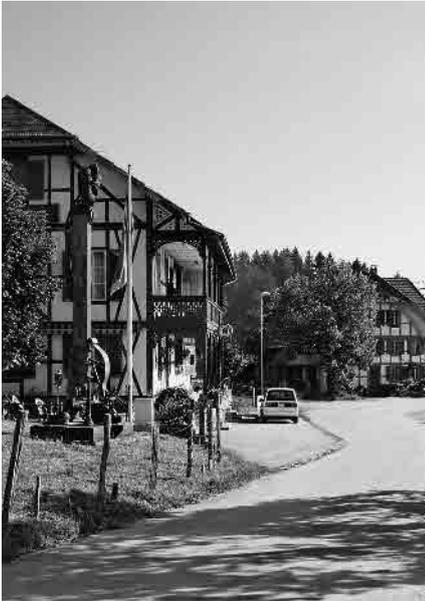
6 Skulpturen von Bernhard Luginbühl

Die Bauernhäuser, Rieg- und Ständerbauten, stammen vorwiegend aus dem 18. und 19. Jahrhundert. Die Riegstöckli, zum Teil mit Sandsteingliederungen, sind aus dem zweiten Viertel des 19. Jahrhunderts, während die hablichen Speicher wiederum mehrheitlich im 18. Jahrhundert erstellt wurden. Den Mittelpunkt des Weilers bildet der Gasthof «Schütz» (1.0.3), ein traufständiger Riegbau mit durch Laubsägezier auffallenden seitlichen Lauben. Die ebenfalls traufständigen Bauernhäuser westlich des Gasthofs beschreiben einen grosszügigen ländlichen Strassenraum. Dieser ist gegliedert durch ein zentrales Stöckli, das in den Strassenraum hineinragt. Vor den Wohnteilen liegen eingezäunte Bauerngärten, die Hofplätze sind oftmals gepflästert oder ungeteert. Die teilweise wertvollen Speicher liegen hinter den Bauernhäusern und sind dadurch in der Aussenansicht des Weilers sehr wichtig. Eine grosse Plastik neben dem Gasthof weist auf den angrenzenden Skulpturenpark des Bildhauers Bernhard Luginbühl hin, in dem zwischen Obstbäumen zahlreiche bizarre Eisengestalten zu sehen sind. Der Werkplatz und Skulpturenpark mit den in der ländlichen Umgebung eigenartig fremd wirkenden grossen Eisenplastiken nimmt im Zentrum des Orts einen beachtlichen Raum ein (1.0.4).

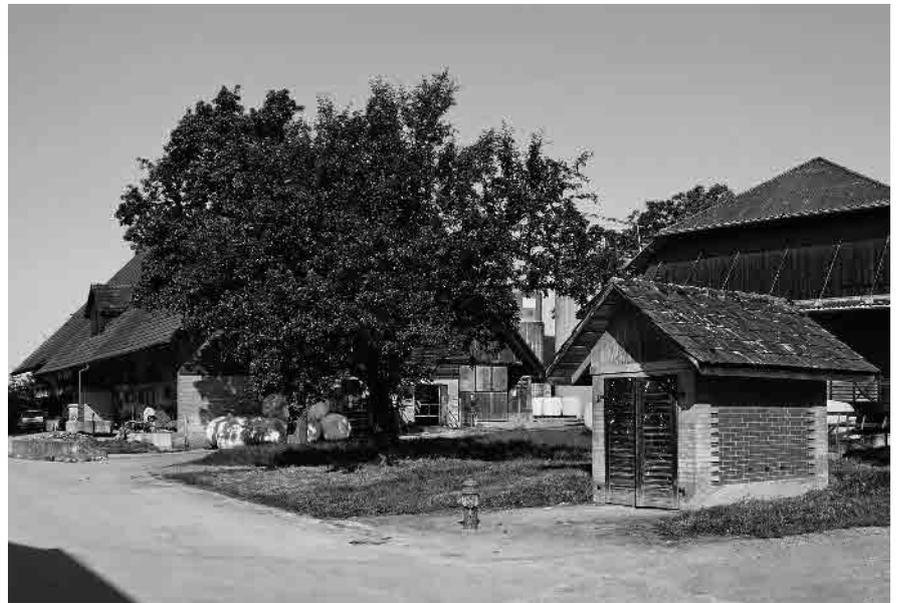
9 Spritzenhaus, um 1920
