Nods

Commune de Nods, district de la Neuveville, canton de Berne

ISOS
Inventaire des sites construits à protéger
en Suisse

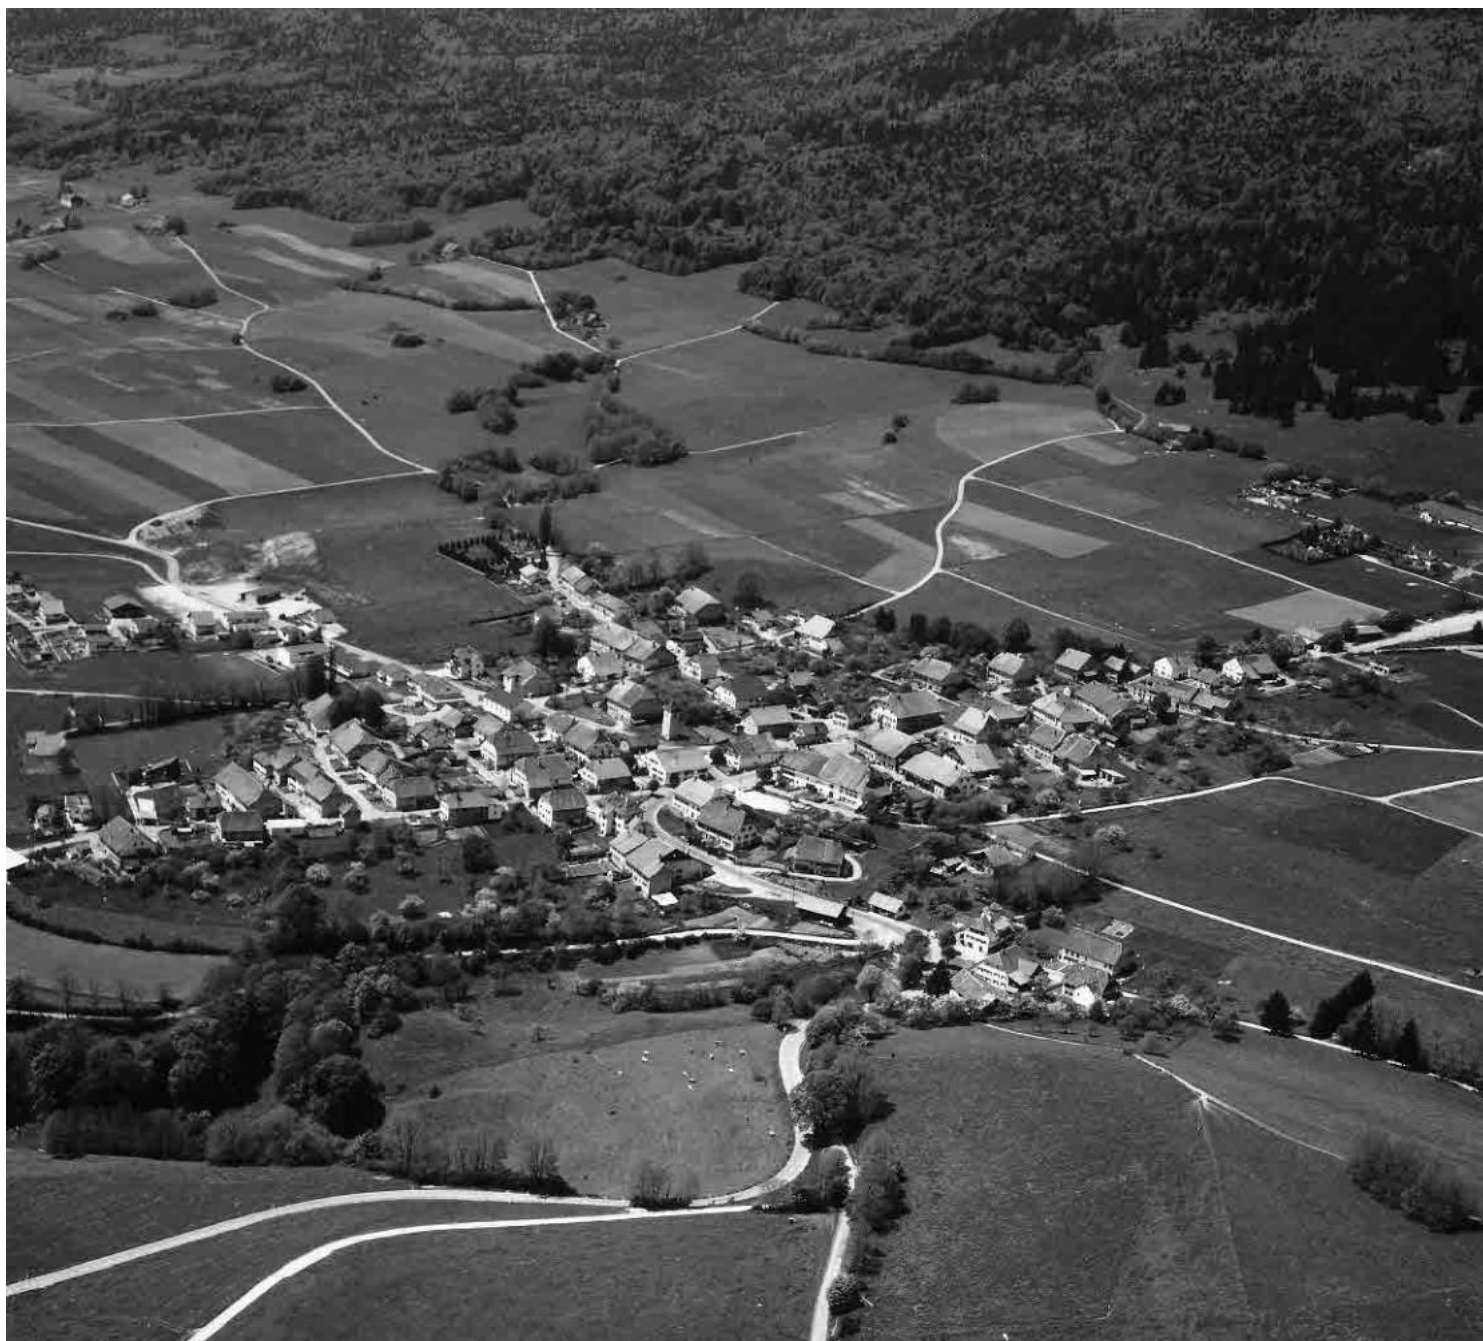
Photo aérienne 1972, © OACOT, canton de Berne

Village agricole en bordure du plateau de Diesse, au pied du Chasseral. Axe principal dans la ligne de plus grande pente du versant. Structure orthogonale à la suite des incendies de 1798 et 1851; La Chaux-de-Fonds paysan. Au centre, tour communale du 17^e siècle.

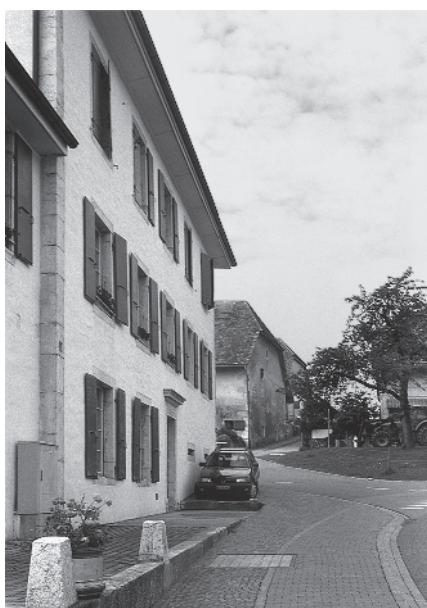
4 Ecole, 1835

EI	1.0.1	Eglise, constr. 1835, reconstr. 1959–61, façade-entrée et clocher en maçonnerie en moellons, nef centrale crépie, grande cour				×	A			18
EI	1.0.2	Tour communale en situation isolée, abritant les archives de la commune, datée 1682; maçonnerie en moellons réguliers, toit en pavillon avec horloge				×	A			14
EI	1.0.3	Ecole, datée de 1835, agrandie en 1905, cube à trois étages avec toit en croupe, encadrements de portes et fenêtres barlongues en pierre calcaire				×	A			4

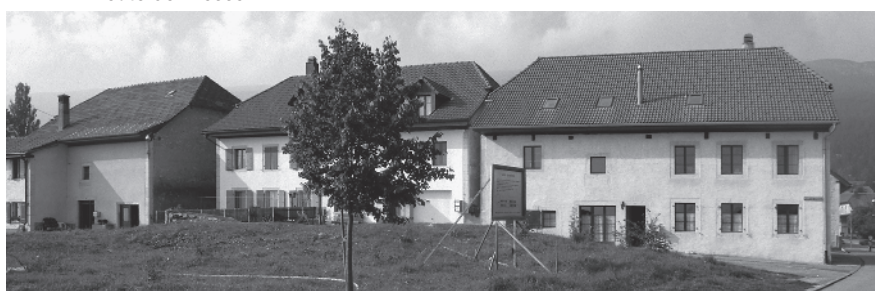
5 Ruelle du Château

1.0.10	Maison d'habitation avec ancien bureau de poste, déb. 20 ^e s., Heimatstil						o		18
	1.0.11	Emplacement d'une double-ferme touchée par la foudre et brûlée vers 1995						o		5

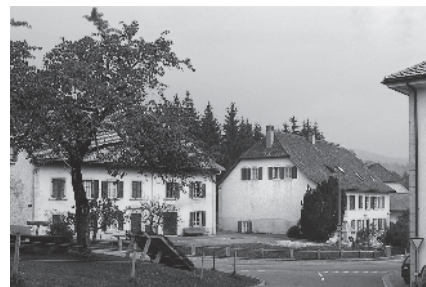
7 Cure, 1787

1.0.4	Cure, bâtiment bien proportionné à toit en croupe de 1787, stylistiquement au passage du baroque tardif au néo-classicisme						o		7
	1.0.5	Façades pignon orientées vers le sud le long de l'axe principal, faites des fermes orientées suivant la ligne de plus grande pente du versant; surtout dans la partie inférieure du village						o		3,6,11,16

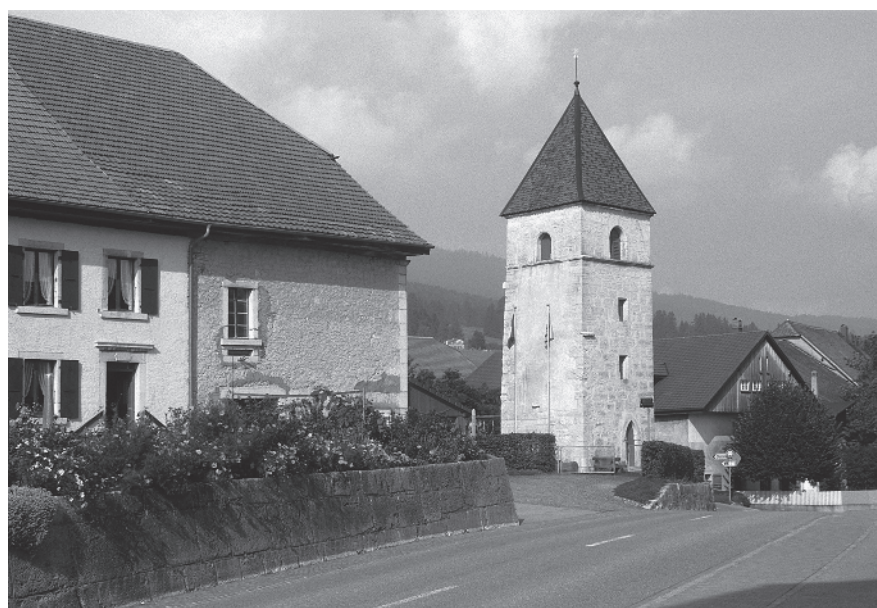
14 Route de Lignières, tour communale de 1682

Le centre du site se caractérise par une profusion d'éléments individuels représentatifs et de qualité élevée: l'église reconstruite vers 1960 avec son clocher en moellons de calcaire caractéristiques (1.0.1), la tour communale du 17^e siècle isolée dans un jardin (1.0.2), la magnifique «auberge du Cheval Blanc» de 1780, l'école datée de 1835 (1.0.3), la cure de style classique (1.0.4) et l'imposante ferme jumelée de 1822. L'embranchement plus haut s'élargit en place du village (1.0.7). C'est ici que se trouvent l'ancienne maison de commune de 1841 et deux anciennes forges du 18^e et 19^e siècle.

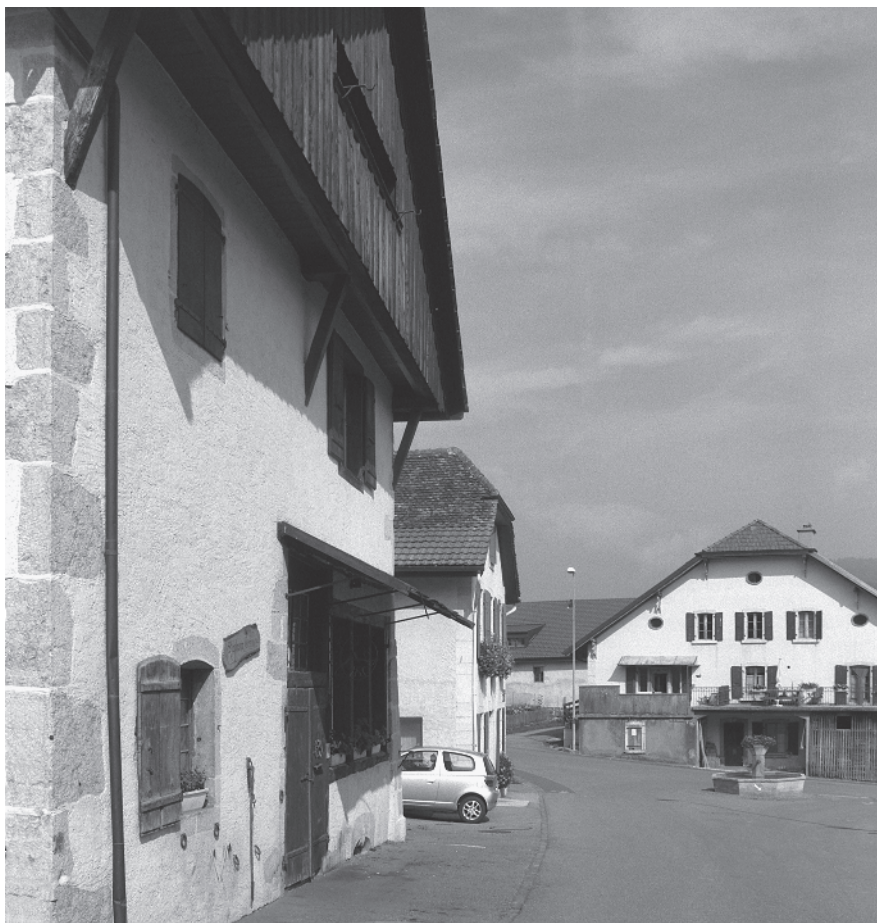
15 Place du village

1.0.6	Façades pignon des deux côtés de l'axe principal, faites des maisons parallèles au versant; surtout moitié supérieure du village						o		20
	1.0.7	Place du village, avec anc. maison de commune de 1841, deux anciennes forges et fontaine polygonale de 1954						o		15
